FORD C-MAX 125 HK MANUELL FORHJULSDRIFT
TESTDATO: 07.03.2025
KODE: 1659631

BD94276

NBF Tilstandsrapport er utarbeidet av Norges Bilbransjeforbund og Forbrukerrådet.

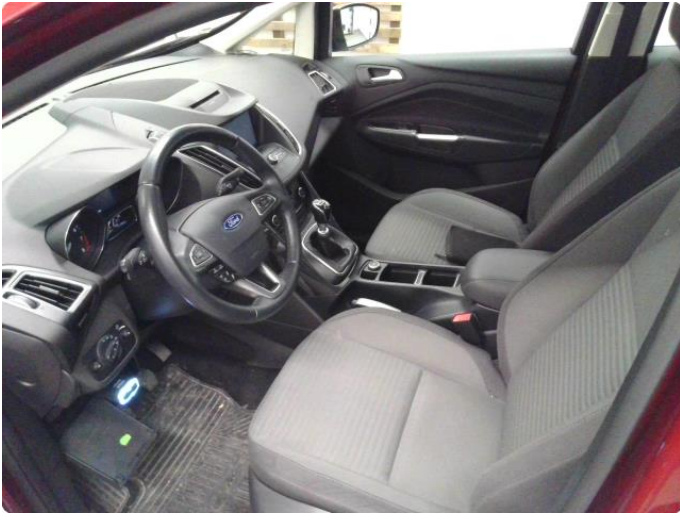
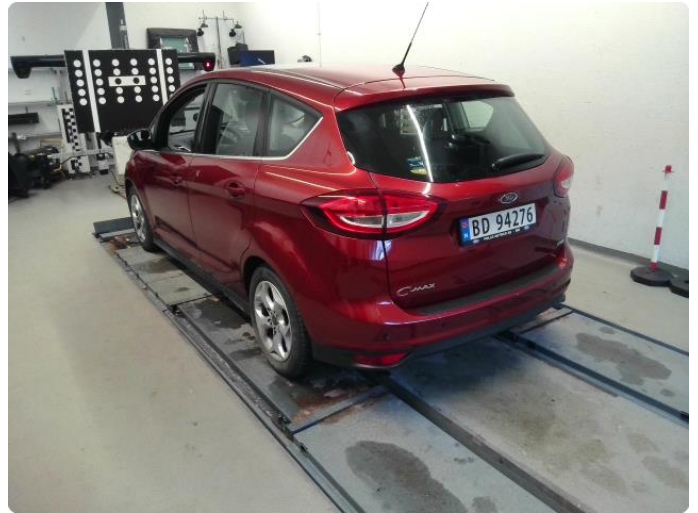
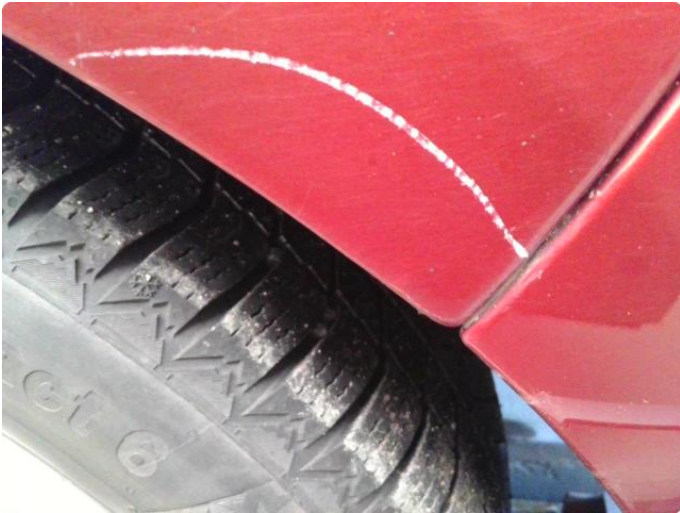
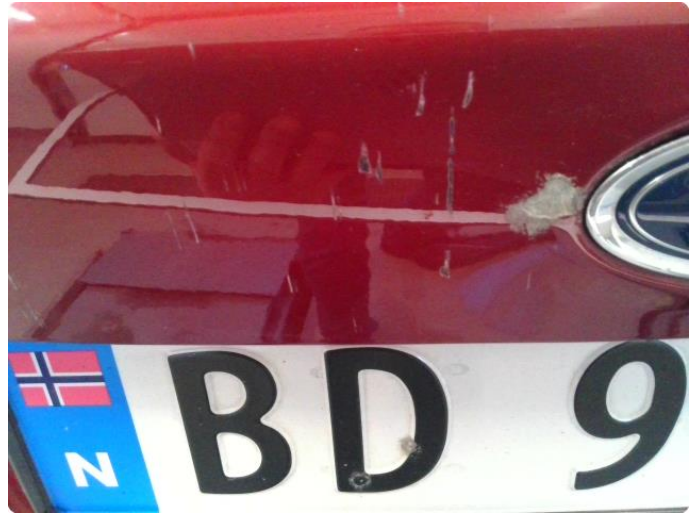
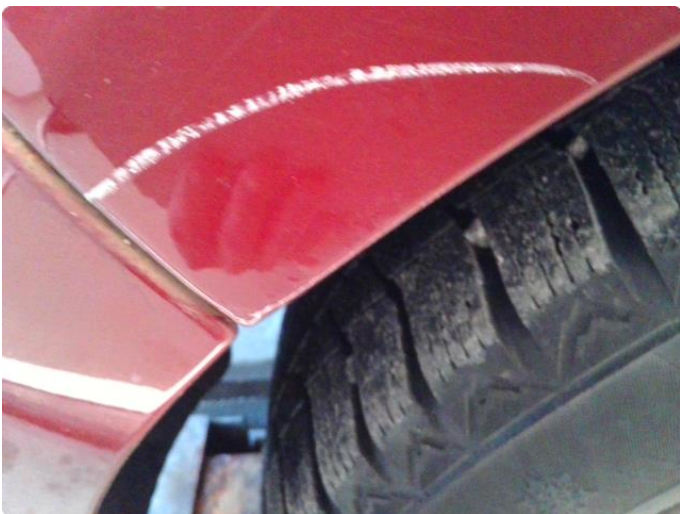
Punkt	Beskrivelse	Plassering
1. EKSTERIØR		
1.1 Lakk	Påbeg lakkrust begge bakskjermer + riper bakluke + småhakk bakfanger.
