VOLKSWAGEN ID.4 GTX 4X4
TESTDATO: 13.02.2025
KODE: 1634129

NBF Tilstandsrapport er utarbeidet av Norges Bilbransjeforbund og Forbrukerrådet.

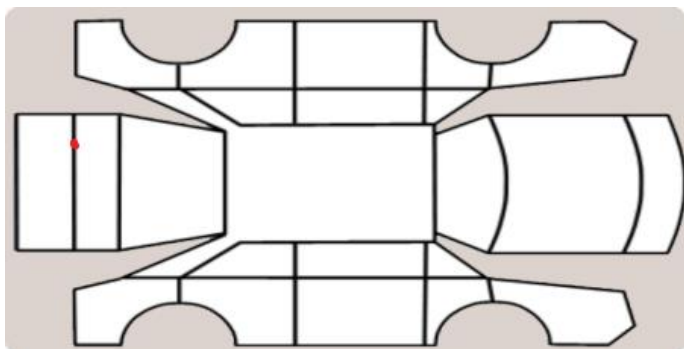
Punkt	Beskrivelse	Plassering
1. EKSTERIØR		
1.1 Lakk	Noen små riper på bakluke ved bakrute.

1.1 Noen små riper på bakluke ved bakrute.
