AUDI Q4 E-TRON 4X4

TESTDATO: 01.09.2025

CHASSISNR: WAUZZZFZ9NP053248

NBF Tilstandsrapport er utarbeidet av Norges Bilbransjeforbund og Forbrukerrådet.

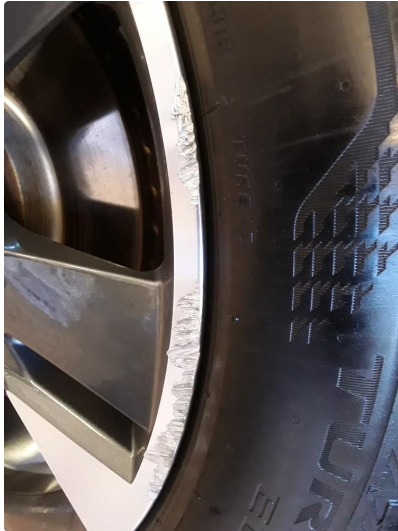
| Punkt | | Beskrivelse | Plassering |
|---|---|---|---|
| 1.2 | Dekk/Felger | Noe kantkjørt sommerfelg. | høyre foran |

1.2 Noe kantkjørt sommerfelg.

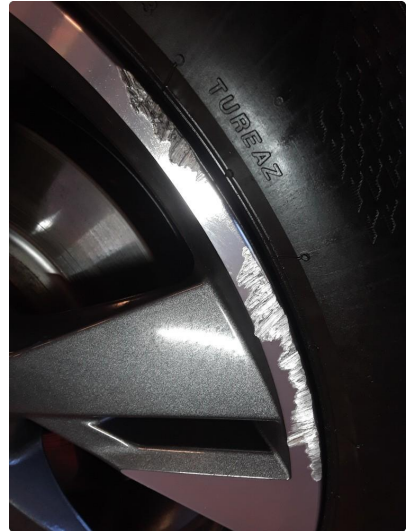
1.2 Noe kantkjørt sommerfelg.
