AUDI E-TRON 4X4

TESTDATO: 20.05.2025

CHASSISNR: WAUZZZGE2NB014039

NBF Tilstandsrapport er utarbeidet av Norges Bilbransjeforbund og Forbrukerrådet.

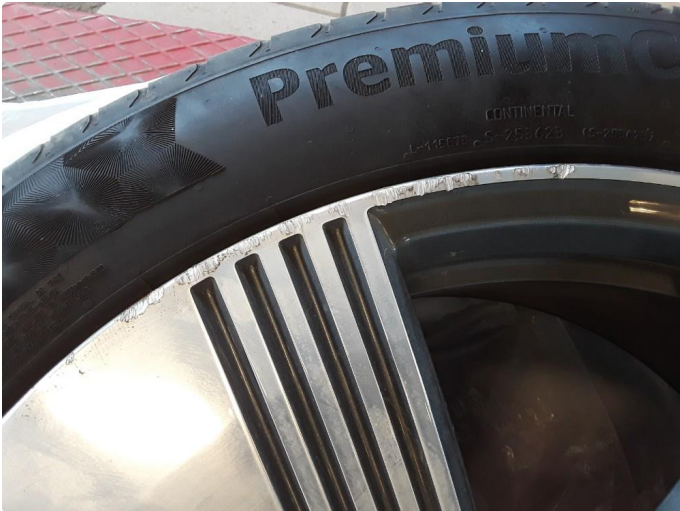
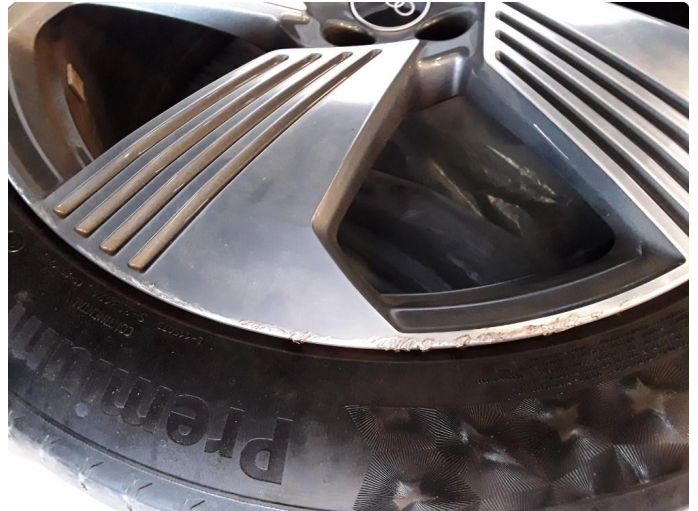
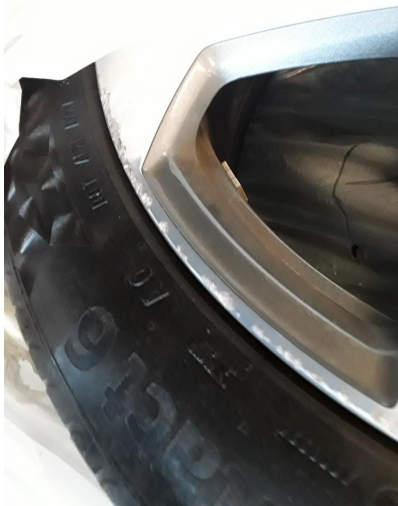
| Punkt | Beskrivelse | Plassering |
|---|---|---|
| 1.2 Dekk/Felger | 2 noe kantkjørte sommerfelger. | |

1.2 2 noe kantkjørte sommerfelger.

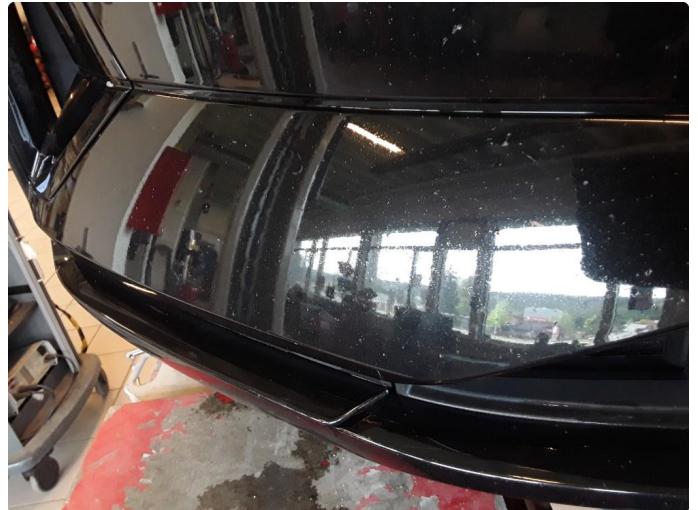
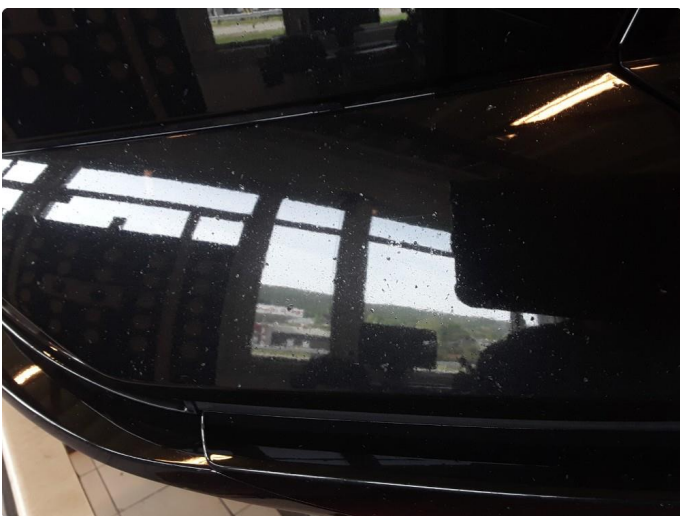
| Punkt | Beskrivelse | Plassering |
|---|---|---|
| 1.3 Støtfanger | Noe steinsprut i front. | foran |

1.3 Noe steinsprut i front.
