VOLKSWAGEN TRANSPORTER 150 HK AUTOMAT 4X4

TESTDATO: 27.06.2025

NBF Tilstandsrapport er utarbeidet av Norges Bilbransjeforbund og Forbrukerrådet.

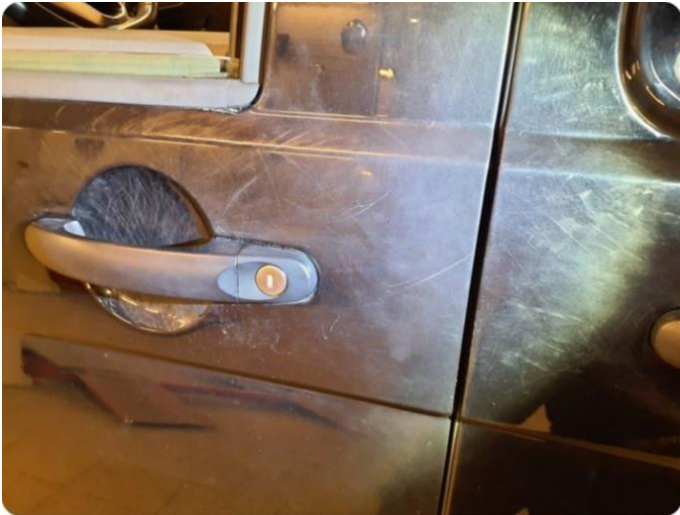
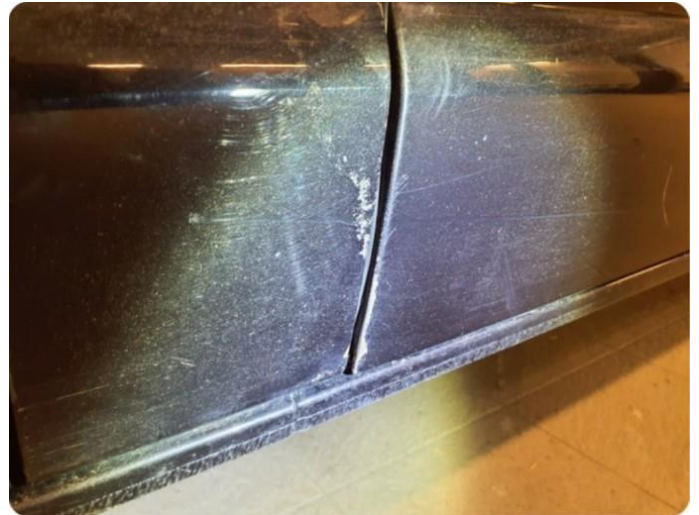
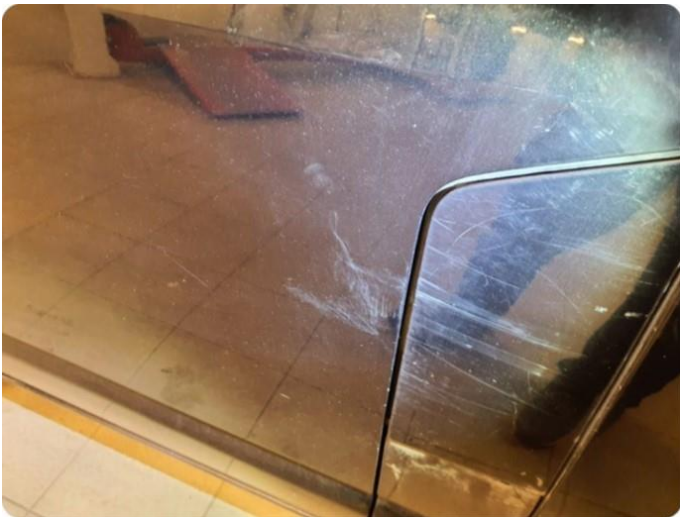
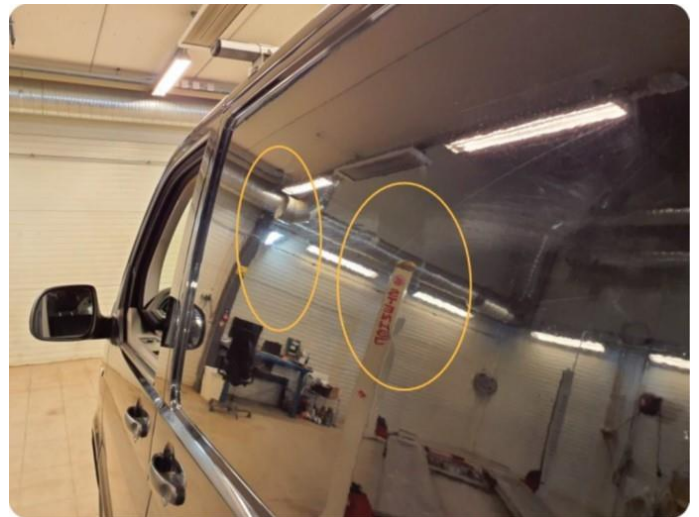
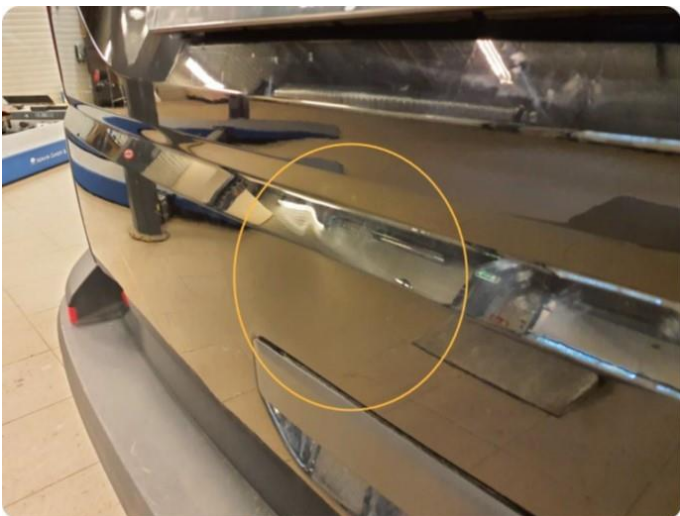
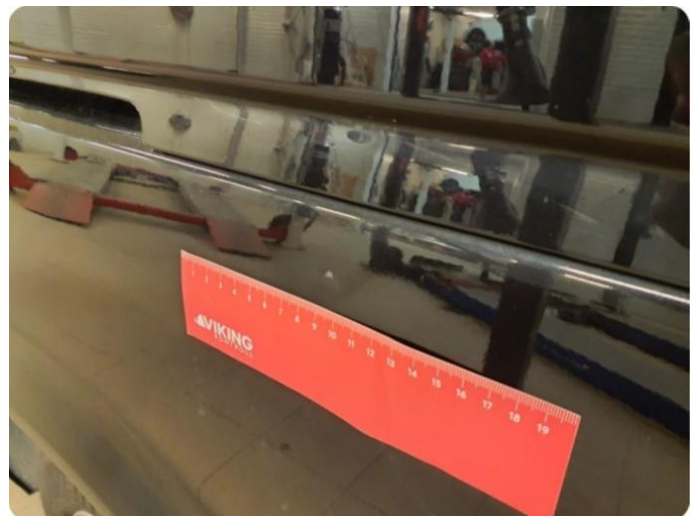
| Punkt | Beskrivelse | Plassering |
|---|---|---|
| 1.1 Lakk | Generelt mye riper og småbulker, panser+dører+bakluke+skjermer | |

1.1 Generelt mye riper og småbulker, panser+dører+bakluke+skjermer

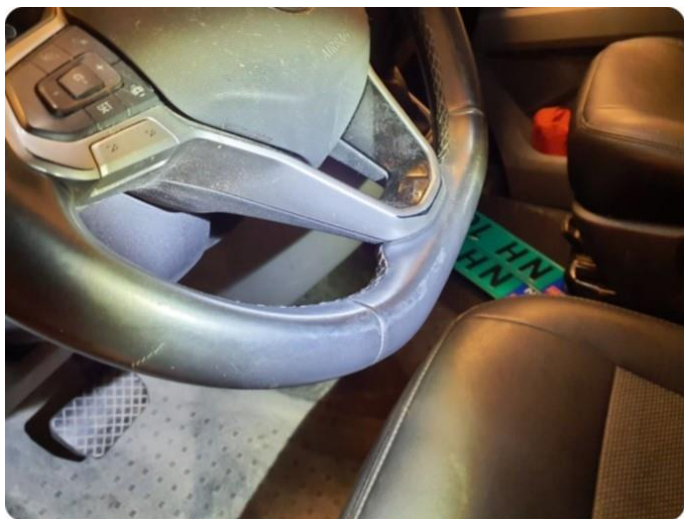
| Punkt | Beskrivelse | Plassering |
|---|---|---|
| 2.1 Ratt | Slitasje | |

2.1 Slitasje

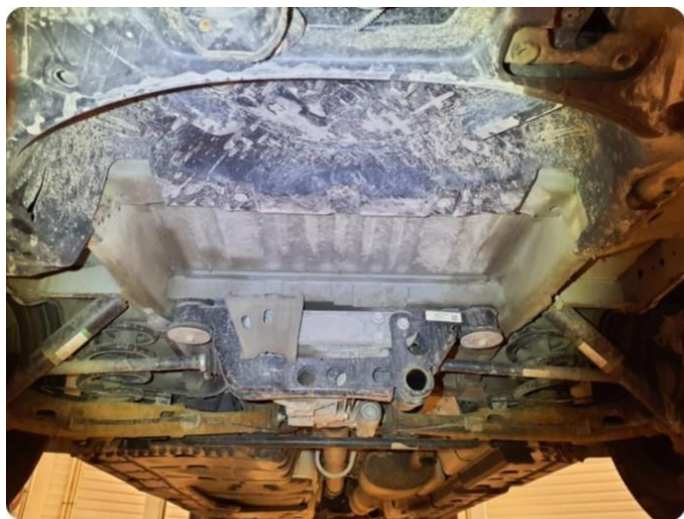
| Punkt | Beskrivelse | Plassering |
|---|---|---|
| 3.1 Opplysninger | Reservehjul mangler. Har dekktemiddel | |

3.1 Reservehjul mangler. Har dekkettemiddel
