TOYOTA PRIUS PLUG-IN FORHJULSDRIFT

TESTDATO: 23.05.2025

CHASSISNR: JTDKA3FP703182984

NBF Tilstandsrapport er utarbeidet av Norges Bilbransjeforbund og Forbrukerrådet.

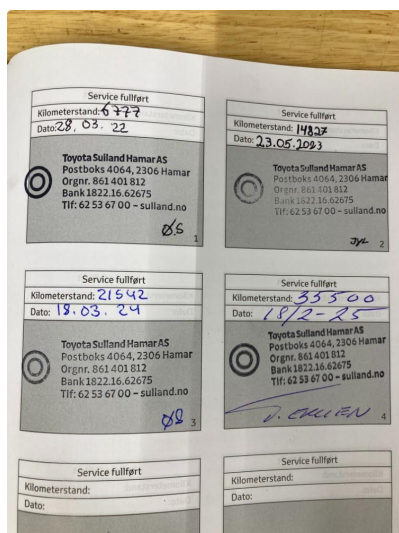
| Punkt | Beskrivelse | Plassering |
|---|---|---|
| 1.1 Opplysninger | dokumentert service, se bilde | |

## 1.1 Dokumentert service, se bilde
