FORD MUSTANG MACH-E 4X4
TESTDATO: 24.03.2025
KODE: 1673066

NBF Tilstandsrapport er utarbeidet av Norges Bilbransjeforbund og Forbrukerrådet.

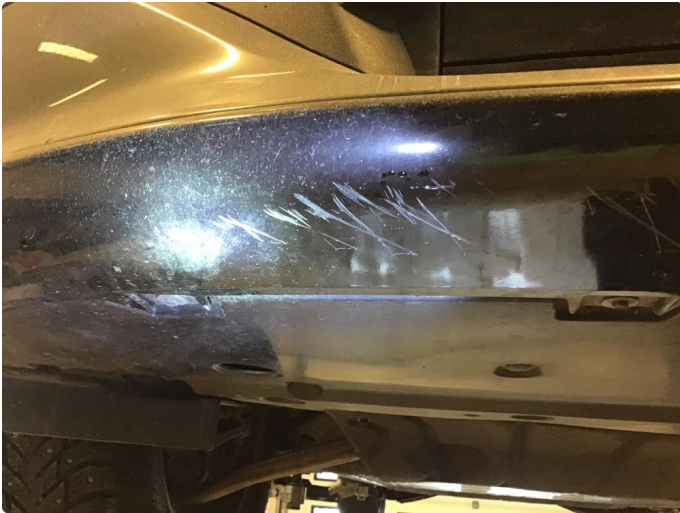
Punkt	Beskrivelse	Plassering
1. EKSTERIØR		
1.1 Støtfanger	skrubbskader underkant	foran
2. OPPLYSNINGER/KLARGJØRING		
2.1 Opplysninger	dokumentert service, se bilde

1.1 Skrubbskader underkant

2021 Ford Mustang Mach E Long Range AWD
 Komplet servicehistorikk
 Noen riper underkant av frontleppe-ikke synlig
 Normal bruksslitasje ihht alder og km
