VOLKSWAGEN TRANSPORTER 150 HK AUTOMAT 4X4
TESTDATO: 03.02.2025
KODE: 1591237

NBF Tilstandsrapport er utarbeidet av Norges Bilbransjeforbund og Forbrukerrådet.

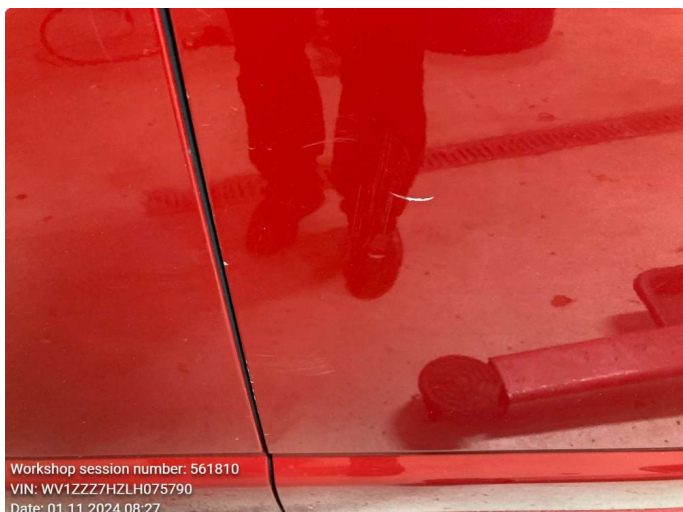
Punkt	Beskrivelse	Plassering
1. EKSTERIØR		
1.1 Dører	Flikket ripe	høyre foran
2. INTERIØR		
2.1 Varerom	Riper skillevegg

1.1 Flikket ripe

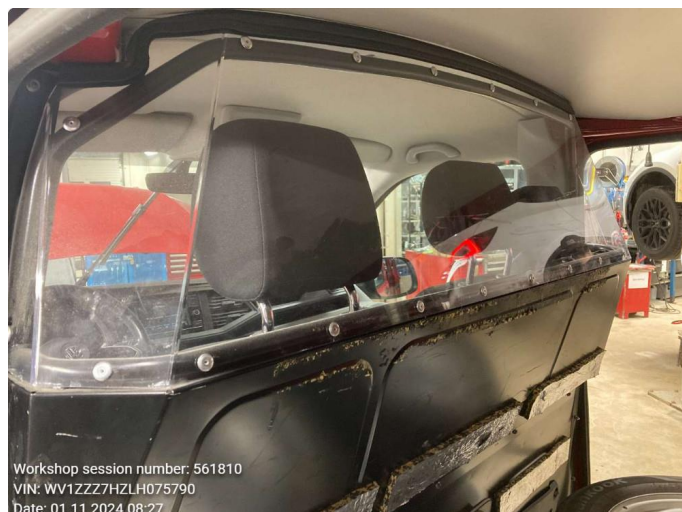
2.1 Riper skillevegg
