MAZDA MX-30 FORHJULSDRIFT
TESTDATO: 19.02.2025
KODE: 1644688

| ED26129 | 31 574 KM | 02.11.2021 Førstegang registrert | Elektrisitet |

NBF Tilstandsrapport er utarbeidet av Norges Bilbransjeforbund og Forbrukerrådet.

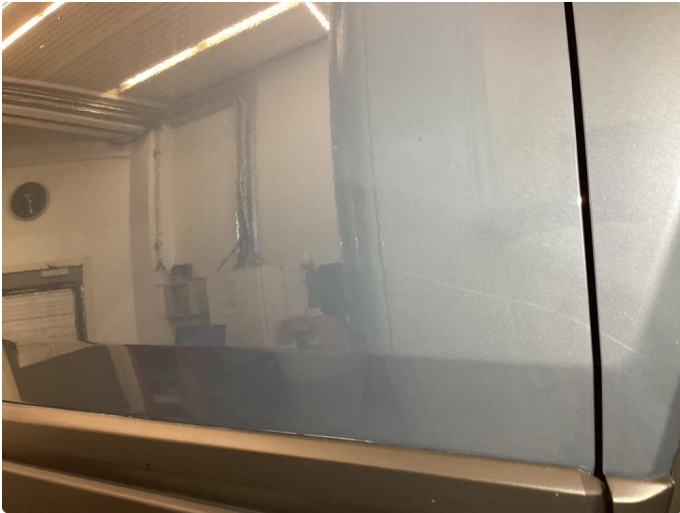
| Punkt | Beskrivelse | Plassering |
|---|---|---|
| 1.1 Dører | lette poleringsriper(normalt) | høyre foran |

1.1 Lette poleringsriper(normalt)

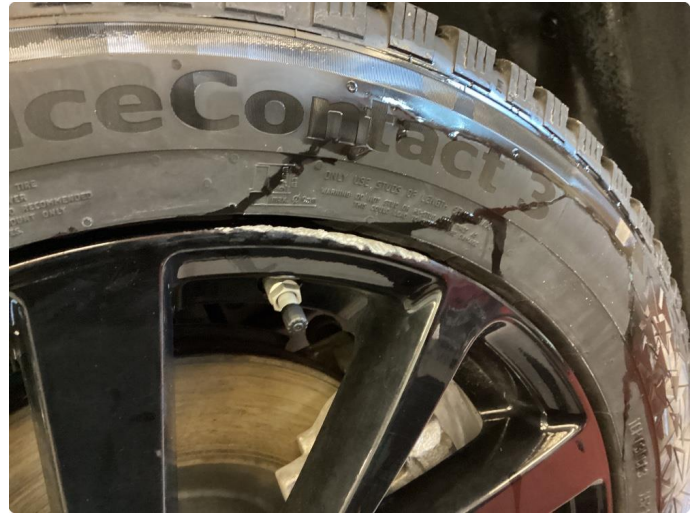
| Punkt | Beskrivelse | Plassering |
|---|---|---|
| 1.2 Dekk/Felger | kantkjørt felg | høyre foran |

1.2 Kantkjørt felg
