SKODA CITIGO 60 HK MANUELL FORHJULSDRIFT
TESTDATO: 24.03.2025
KODE: 1673390

KH89516

NBF Tilstandsrapport er utarbeidet av Norges Bilbransjeforbund og Forbrukerrådet.

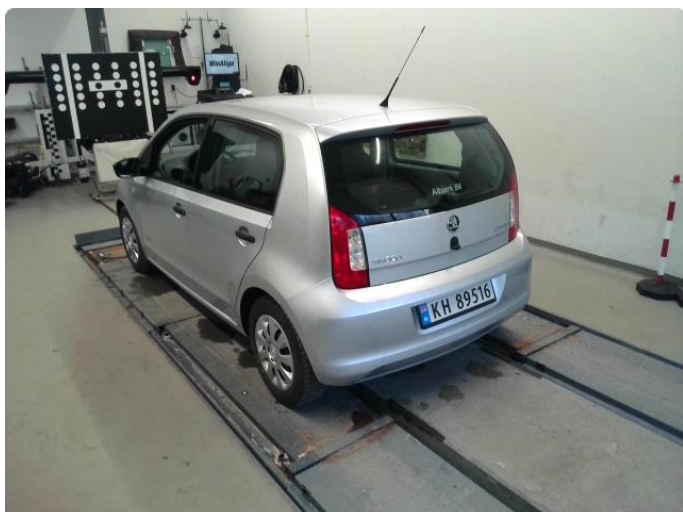
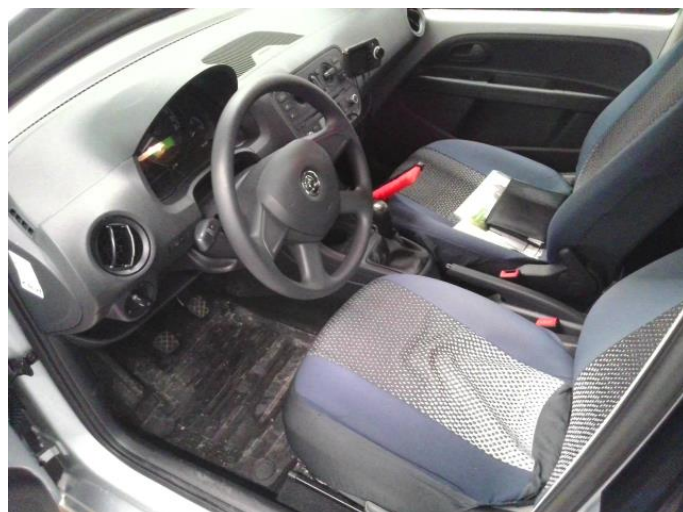
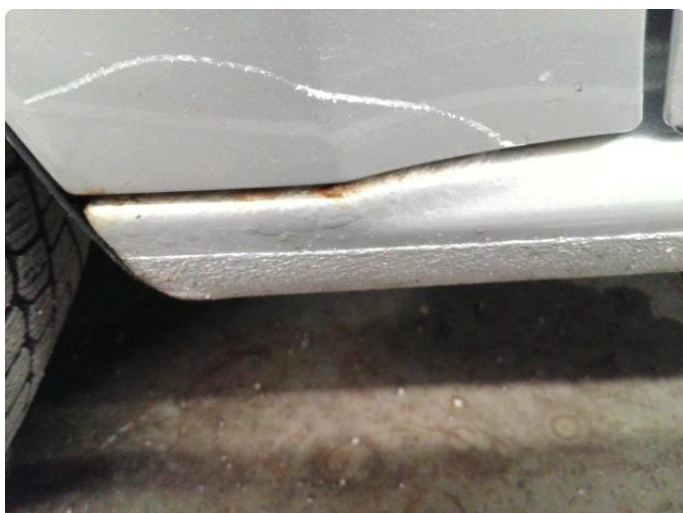
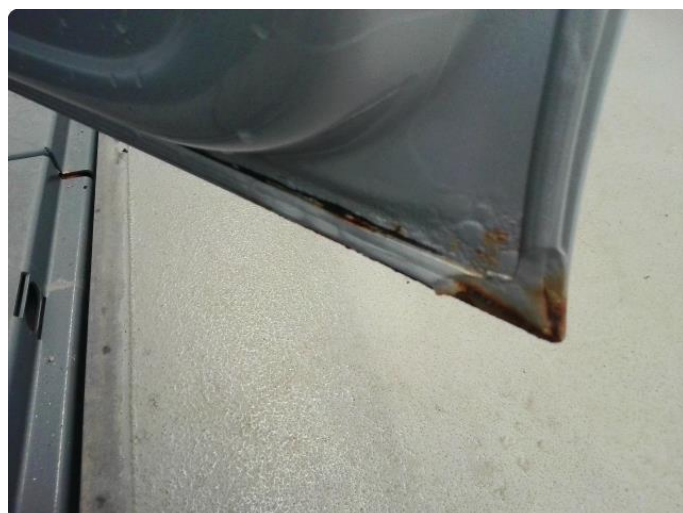
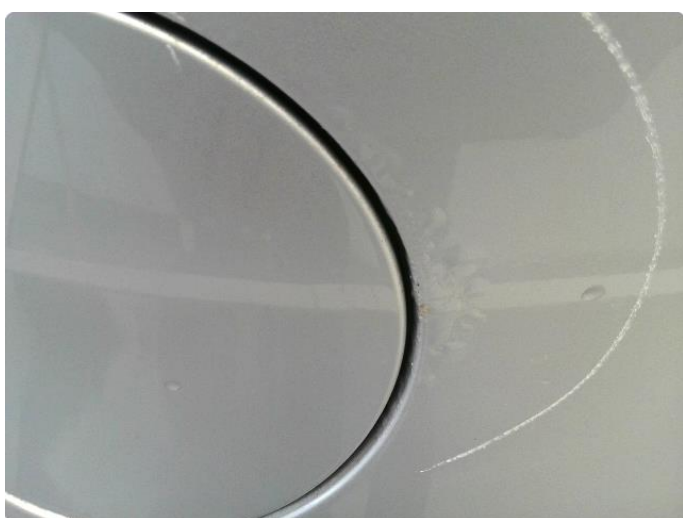
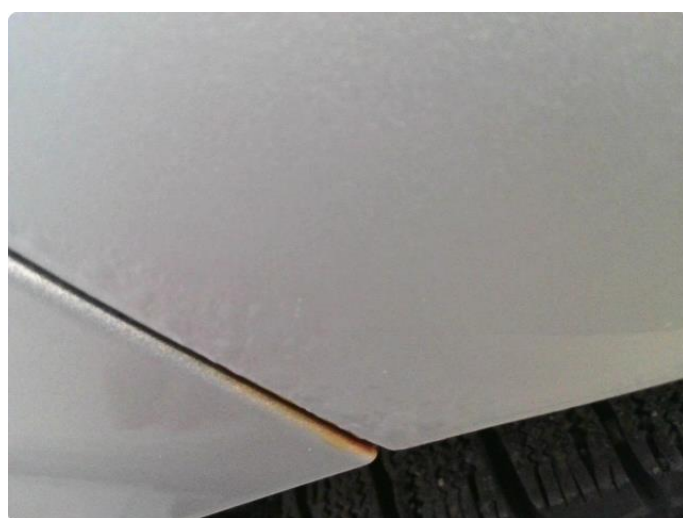
Punkt	Beskrivelse	Plassering
1. EKSTERIØR		
1.1 Lakk	Det finnes lite, men noe påbegynt lakkrust grunnet alder i nedkant av begge forskjerner mot kanalen, underkant høyre framdør og ved tanklokket + mot støtfanger høyre side.
