SKODA FABIA 95 HK AUTOMAT FORHJULSDRIFT

TESTDATO: 31.07.2024

## OPPSUMMERT STATUS PÅ KJØRETØY

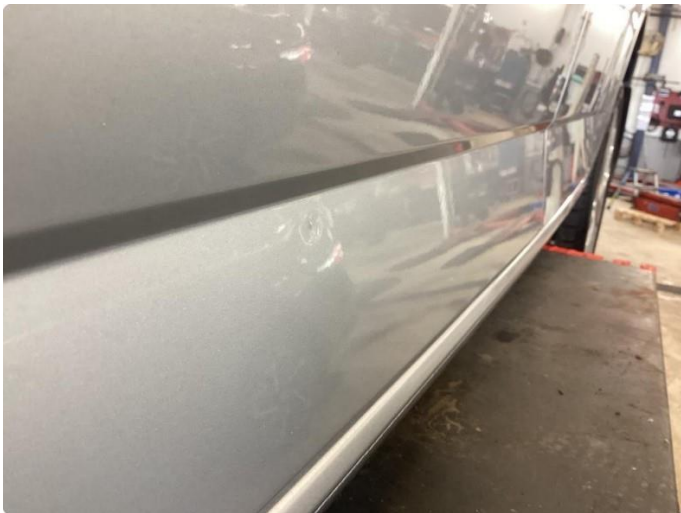
| Punkt | | Beskrivelse | Plassering |
|---|---|---|---|
| 1.1 | Lakk | Liten p-bulk | Framdør venstre side |

1.1 Liten p-bulk

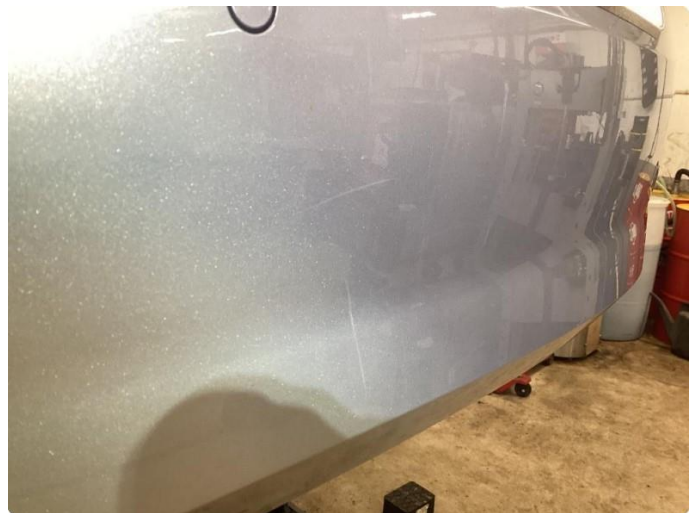
| Punkt | | Beskrivelse | Plassering |
|---|---|---|---|
| 1.2 | Lakk | Små skrap, kan muligens poleres. | Bakfanger |

1.2 Små skrap, kan muligens poleres.
