# NAF Bruktbiltest

**Bilmerke** BMW  
**Modell** 530d xDRIVE  
**Type** 5K  
**Registreringsnr.** BT15387  
**Understellsnr.** WBA5K31030D923336  
**Km.stand.** 198748  
**Farge** Svart  
**Karosseritype** Stasjonsvogn

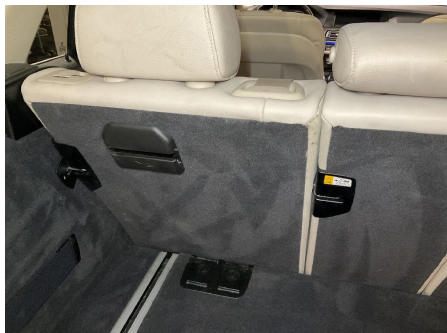
**1. Seter**

| Ref.Id | Repareres | Resultat | Beskrivelse |
|---|---|---|---|
| 98.2 | Seter | Misfarget/skittent: | Høyre foran, Høyre bak, Venstre bak, Venstre foran, Midten bak |

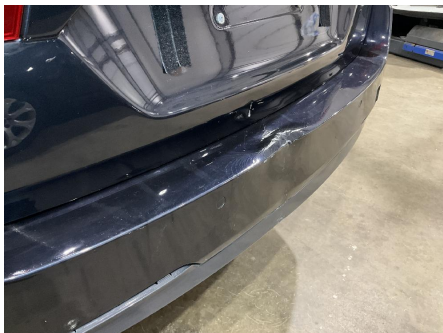
**2. Lakk / karosseri utvendig**

| Ref.Id | Repareres | Resultat | Beskrivelse |
|---|---|---|---|
| 86.3 | Lakk / karosseri utvendig | Lakkriper: | Støtfanger foran |
| 86.4 | | Skadet: | Støtfanger bak |
| 86.12 | | Steinsprut/lakksår | Støtfanger bak, Venstre fordør, Støtfanger foran, Bakluke |

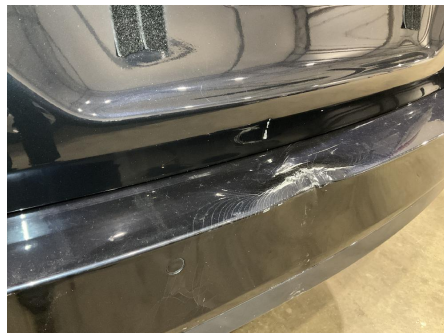
**3. Lakk / karosseri utvendig**

| Ref.Id | Opplysning | Resultat | Beskrivelse |
|---|---|---|---|
| 86.17 | Lakk / karosseri utvendig | Lakkriper: | Venstre sidekanal, Venstre bakdør |
| 86.20 | | Bulk(er) | Bakluke, Støtfanger bak |
| 86.25 | | Rustangrep: | Høyre bakskjerm, Tak |

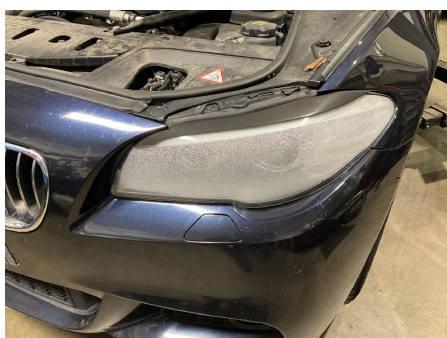
**4. Lys**

| Ref.Id | Repareres | Resultat | Beskrivelse |
|---|---|---|---|
| 17.1 | Lys | Virker ikke: | Høyre parklys |
| 17.15 | | Vann / kondens i lykt: | Venstre nærlys |

| Ref.Id | Opplysning | Resultat | Beskrivelse |
|---|---|---|---|
| 17.29 | Lys | Kraketert lykteglass | Venstre baklys, Høyre baklys |

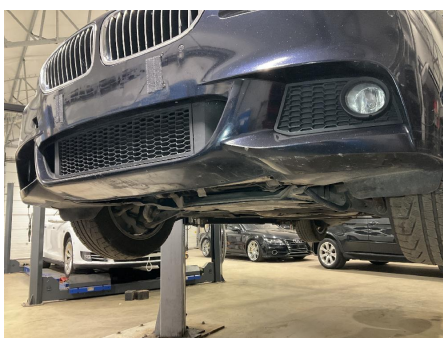
**5. Lakk / karosseri utvendig**

| Ref.Id | Opplysning | Resultat | Beskrivelse |
|---|---|---|---|
| 86.18 | | Diverse småbulker/lakkriper | |
| 86.21 | | Steinsprut: | Hele karosseriet |
| 86.24 | | Rust / korrosjon i innvendig kant: | Høyre fordør |

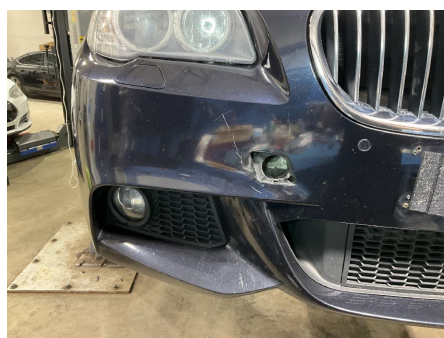
**6. Lakk / karosseri utvendig**

| Ref.Id | Opplysning | Resultat | Beskrivelse |
|---|---|---|---|
| 86.34 | | Bilen er delvis omlakkert: | |

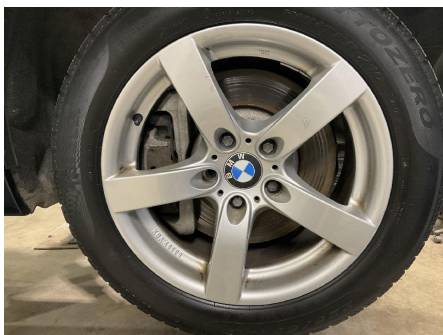
**8. Felg**

| Ref.Id | Repareres | Resultat | Beskrivelse |
|---|---|---|---|
| 66.4 | Felg | Mangler hjulbolt / mutter: | Høyre foran, Høyre bak |

| Ref.Id | Opplysning | Resultat | Beskrivelse |
|---|---|---|---|
| 66.10 | Felg | Ripe/slitasje på felg | Venstre foran |
| 66.12 | | Påbegynnende oksidering: | Venstre foran, Høyre bak, Høyre foran, Venstre bak |
