**HONDA JAZZ FORHJULSDRIFT**
**TESTDATO: 15.08.2025**
**KODE: 1783677**

**PR30288**

NBF Tilstandsrapport er utarbeidet av Norges Bilbransjeforbund og Forbrukerrådet.

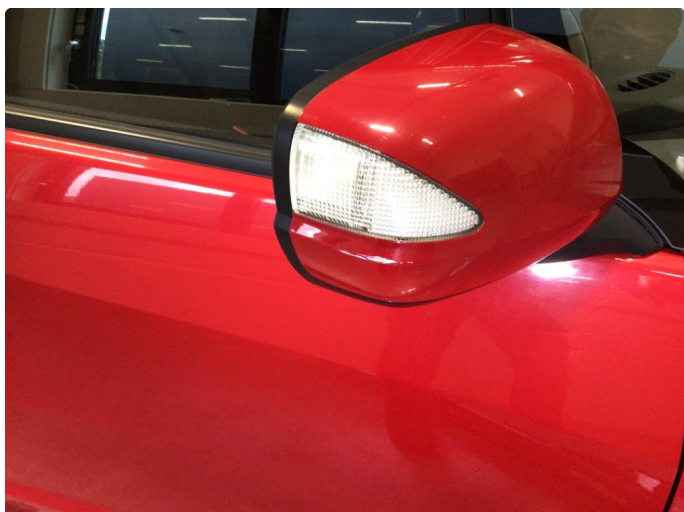
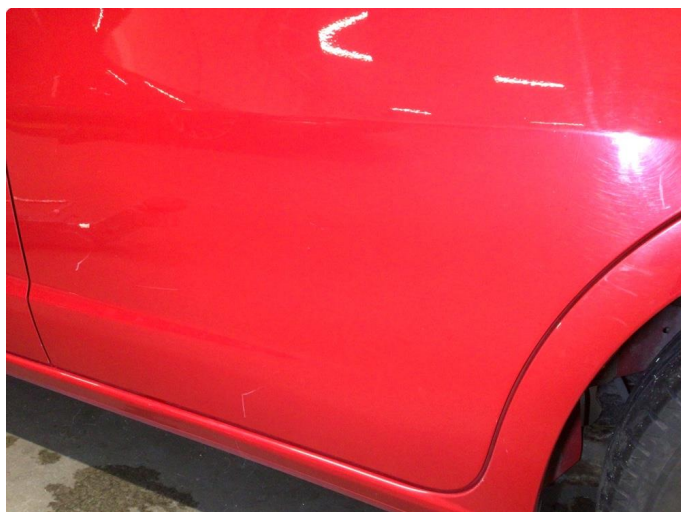
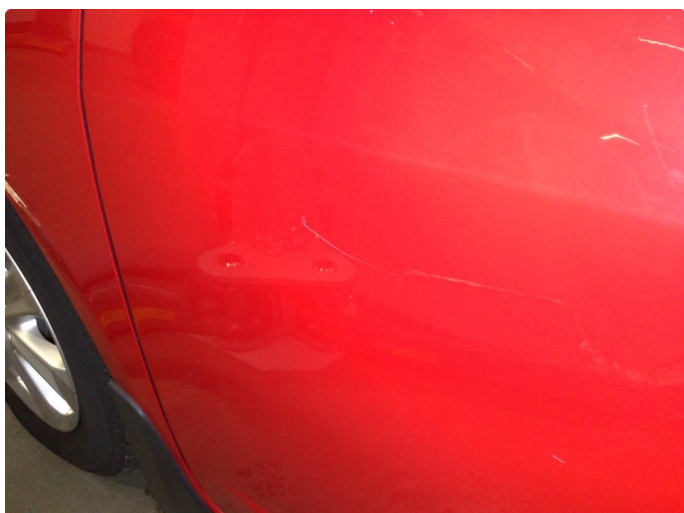
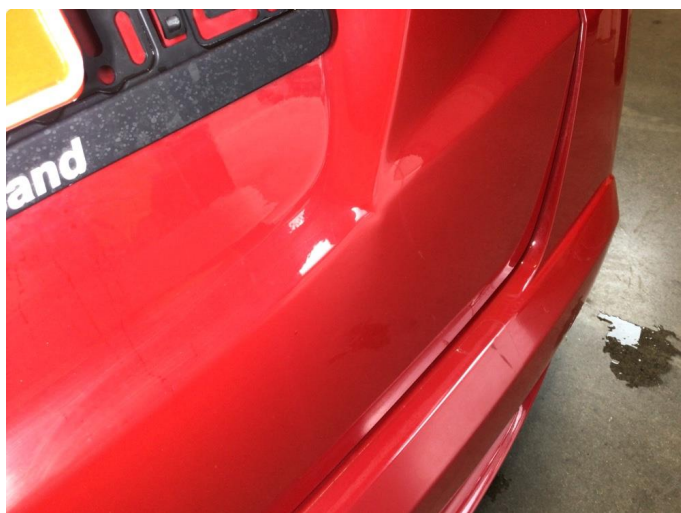
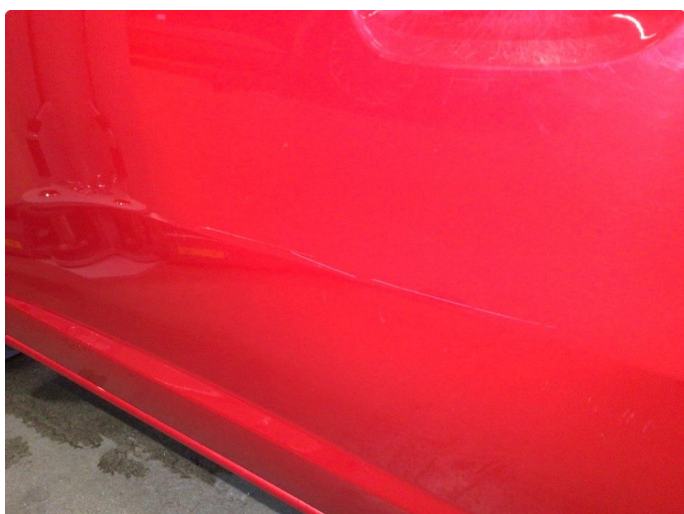
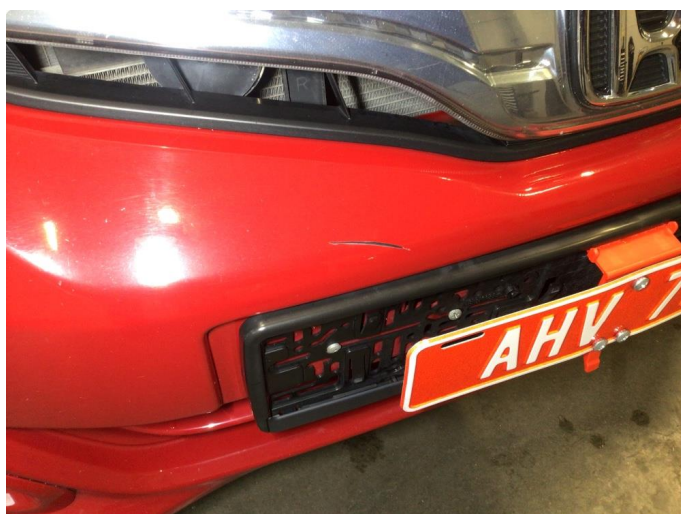
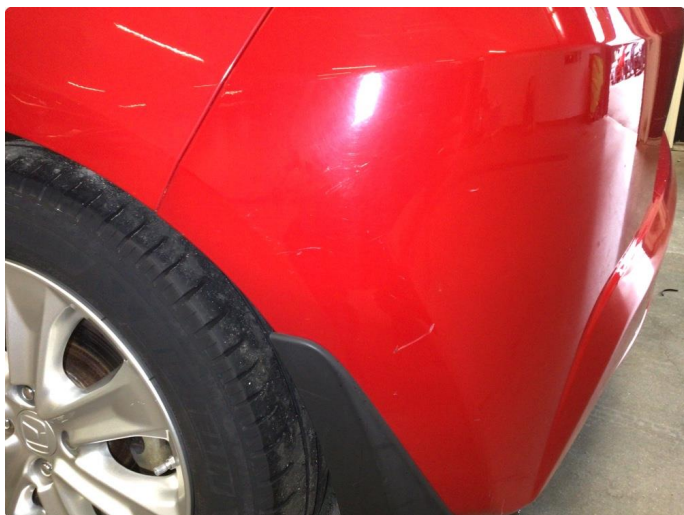
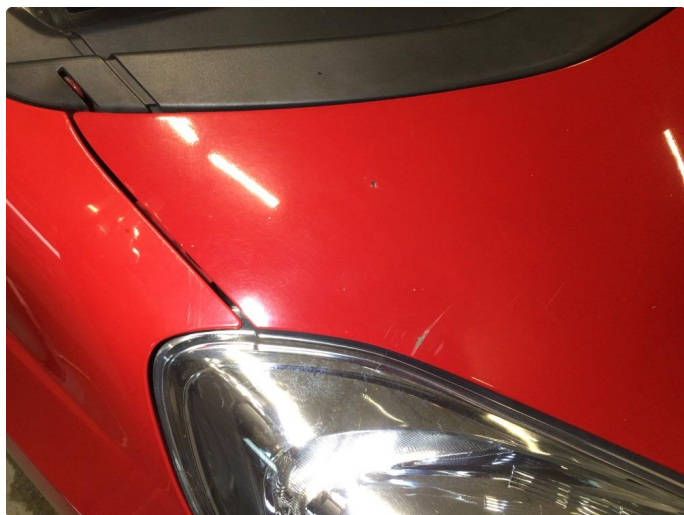
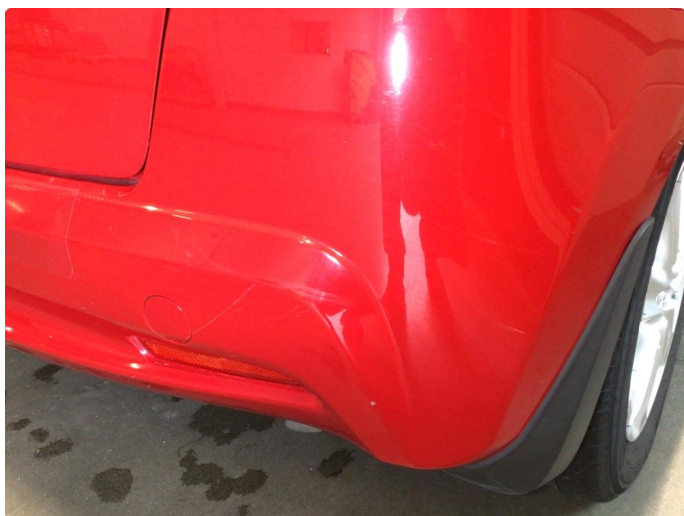
| Punkt | Beskrivelse | Plassering |
|---|---|---|
| 2.1 Lakk | Bruksslitasje i lakk anses som normalt ifht alder | |

2.1 Bruksslitasje i lakk anses som normalt ifht alder

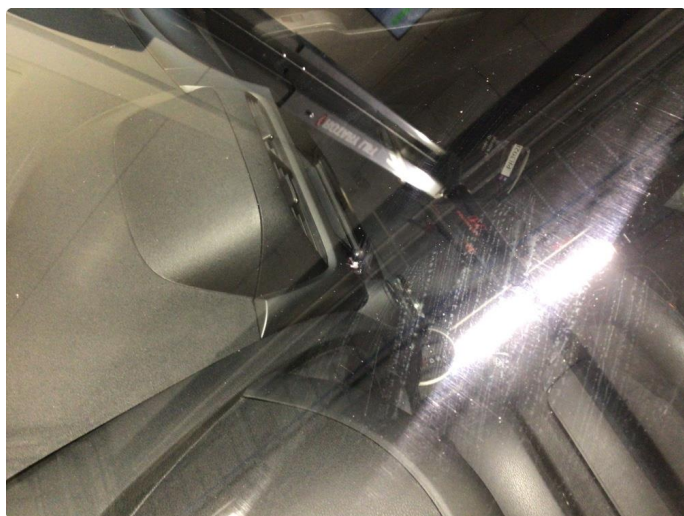
| Punkt | Beskrivelse | Plassering |
|---|---|---|
| 2.3 Frontvindu | steinsprut | |

2.3 Steinsprut

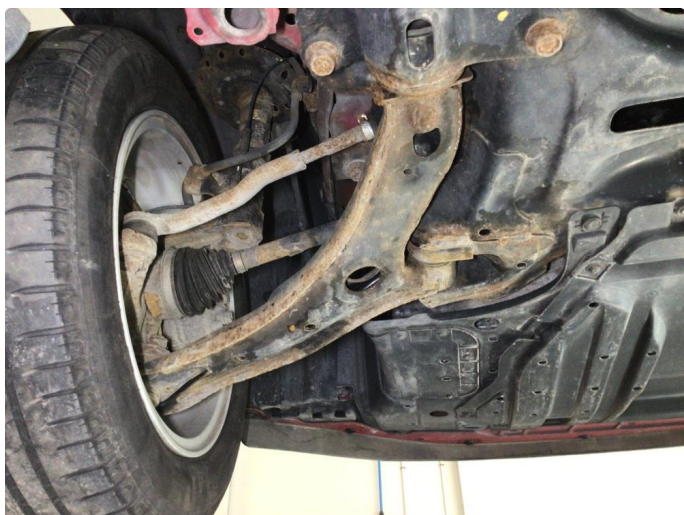
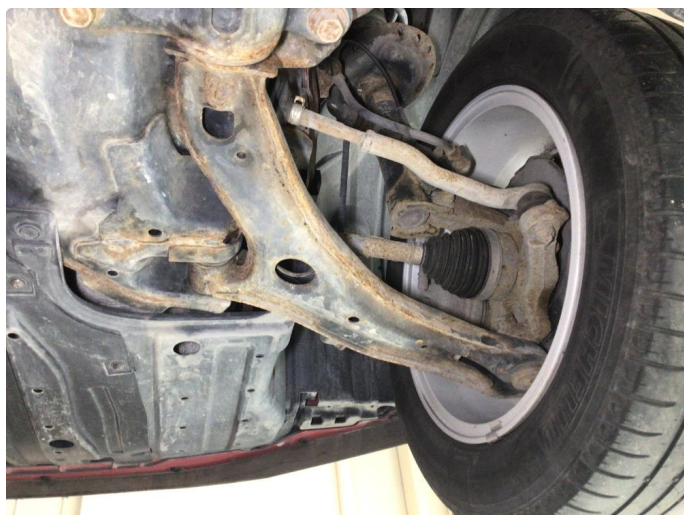
| Punkt | Beskrivelse | Plassering |
|---|---|---|
| 4.1 Forstilling | Overflate rust under bil | |

4.1 Overflate rust under bil

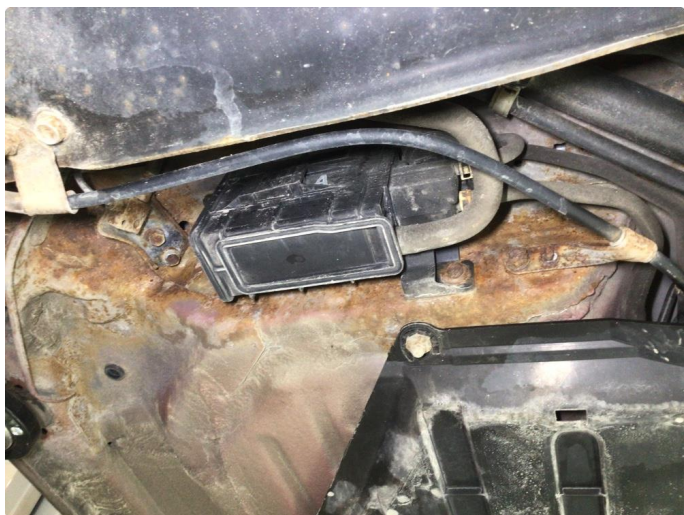
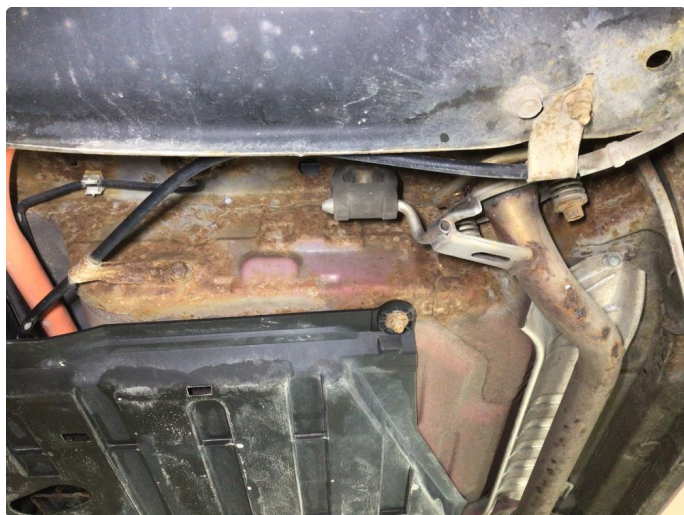
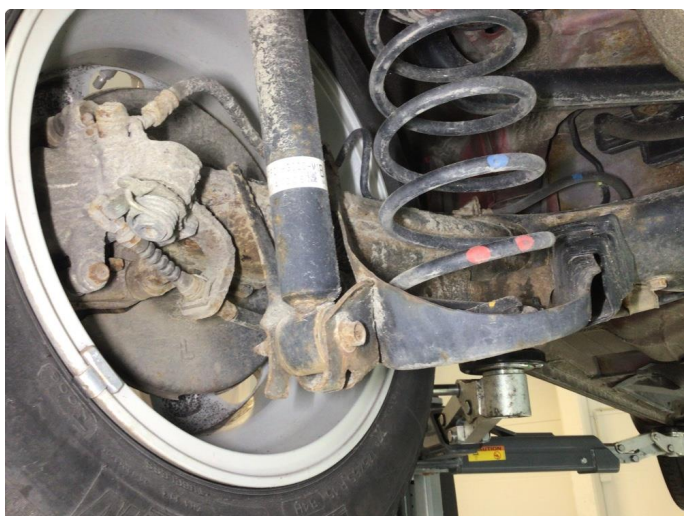
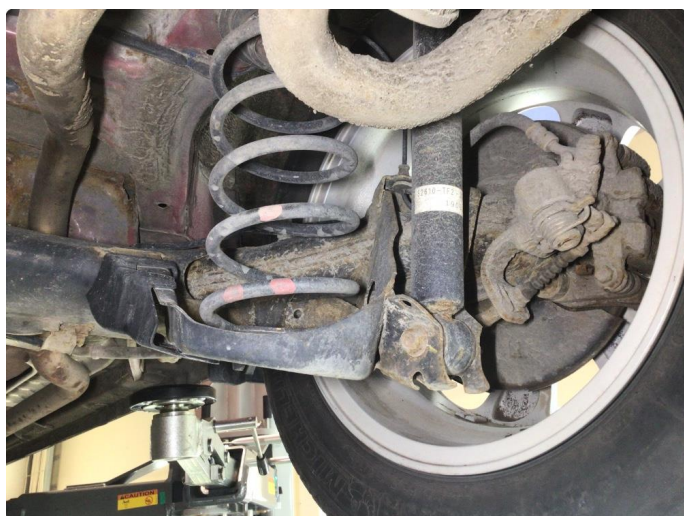
| Punkt | Beskrivelse | Plassering |
|---|---|---|
| 4.2 Bakstilling | Overflate rust under bil | |

4.2 Overflate rust under bil

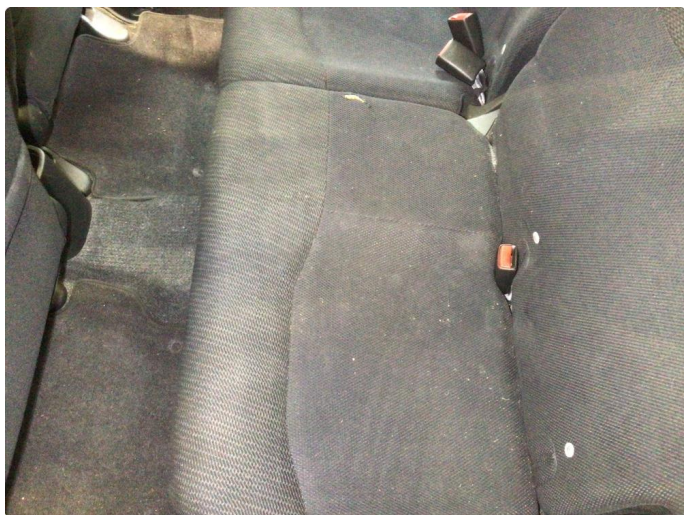
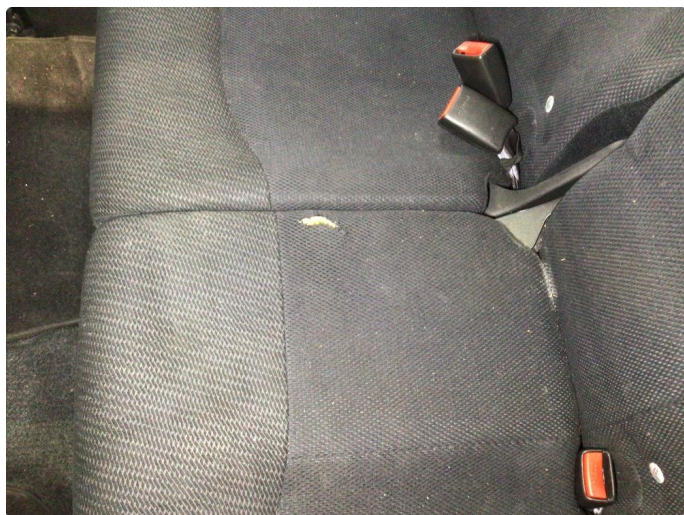
| Punkt | Beskrivelse | Plassering |
|---|---|---|
| 5.1 Seter | skade på setepute | |

5.1 Skade på setepute
