AUDI Q5 190 HK AUTOMAT 4X4
TESTDATO: 26.02.2025
KODE: 1650807

YF12879

NBF Tilstandsrapport er utarbeidet av Norges Bilbransjeforbund og Forbrukerrådet.

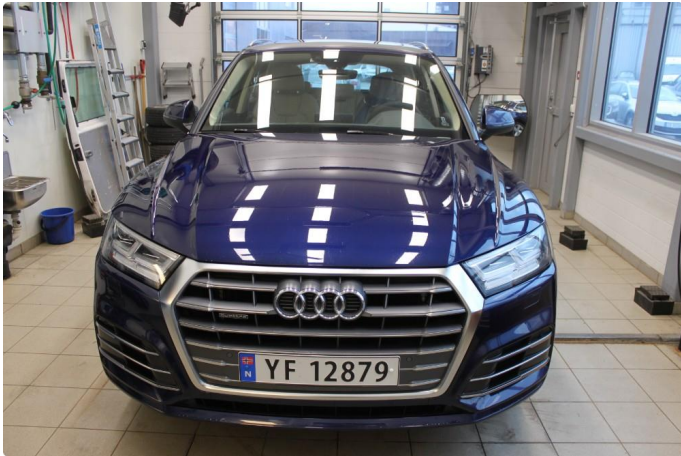
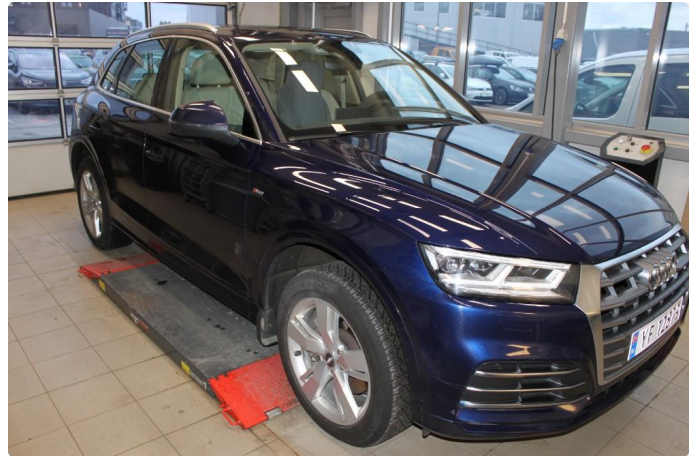
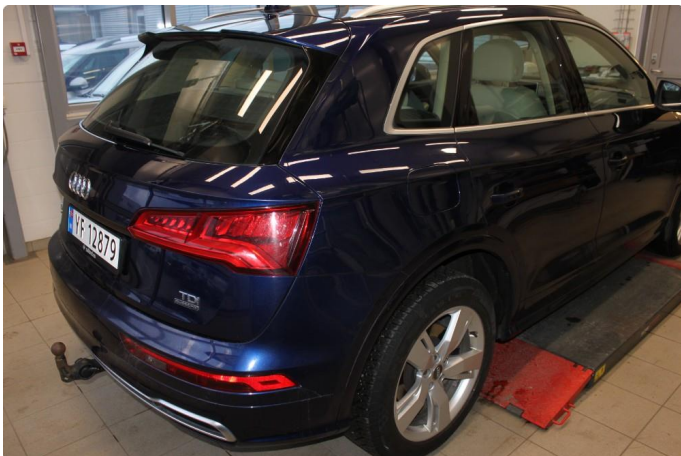
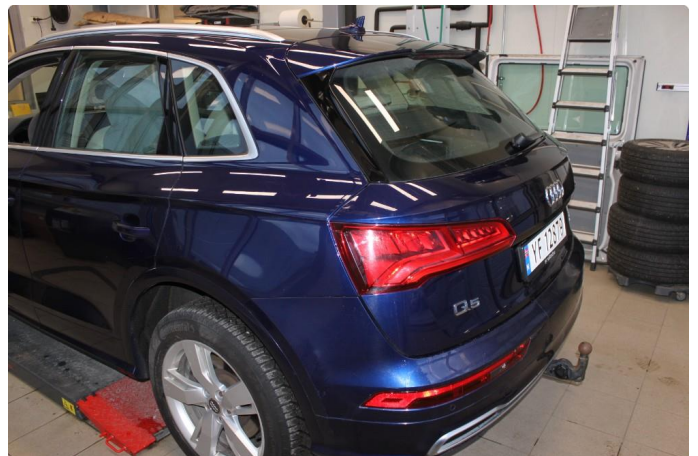
Punkt	Beskrivelse	Plassering
1. EKSTERIØR		
1.1 Lakk	En del mindre sår/riper rundt om på bil. Noe mere enn normalt for km.
