SKODA ENYAQ 4X4

TESTDATO: 22.05.2025

NBF Tilstandsrapport er utarbeidet av Norges Bilbransjeforbund og Forbrukerrådet.

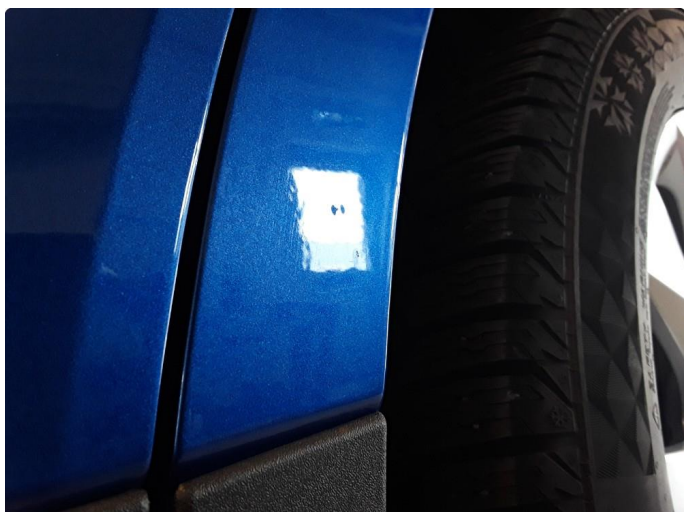
| Punkt | | Beskrivelse | Plassering |
|---|---|---|---|
| 1.2 | Skjermer | Liten steinsprut med korrosjon venstre hjulbue bak. | |

1.2 Liten steinsprut med korrosjon venstre hjulbue bak.
