NAF Bruktbiltest

Testdato
18.12.2024

Bilmerke	BMW	Motorstørrelse	2993 cm ³
Modell	530D XDRIVE	Motoreffekt	190 kW
Type	5L	Aksler i drift	2
Registreringsnr.	VH40462	Drivstofftype	Diesel
Understellsnr.	WBAFV310X0DW18458	Kjøretøygruppe	101
Km.stand.	139421	Bruktimportert	Ja
Farge	Grå	Registreringsår	2012
Karosseritype	Sedan	Registrert første gang	23.03.2012
		Frist for neste EU kontroll	27.02.2024

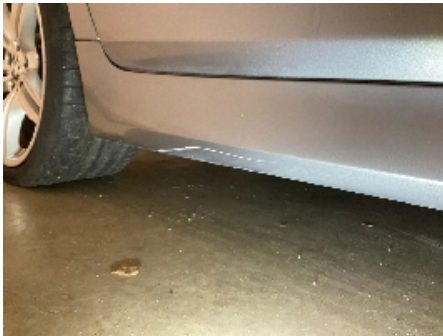
**1. Lakk / karosseri utvendig**

Ref.Id	Repareres	Resultat	Beskrivelse
85.2	Takluke/Panoramatak	Feilfunksjon	
86.2	Lakk / karosseri utvendig	Lakkriper:	Støtfanger foran, Høyre sidekanal
86.15		* Vanskelig og kontrollere utvendig karosseri pga bilen står på bakken og er noe skitten - forbehold om mer skade/ukjente feil og mangler.	
98.2	Seter	Misfarget/skittent:	Midten bak, Venstre foran, Venstre bak, Høyre bak, Høyre foran
98.6		* Nedre bakseter - løs

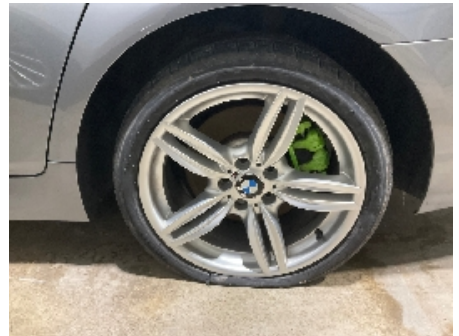
**3. Dekk**

65.11	Dekk	Dekk er skjevlitt:	Venstre bak, Høyre bak
65.12		Deformasjon, rift eller andre visuelle skader av betydning på dekkets sideflate:	Venstre bak

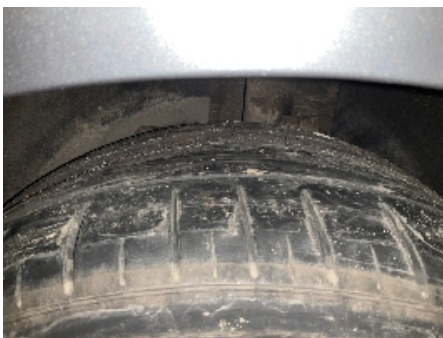
**4. Dekk**

65.13		Corden er synlig	Venstre bak
67.17	Ekstra hjulsett	Ekstra hjulsett mangler	
81.2	Frontrute	En eller flere steinsprutsetter som ikke er utbedret • Reparasjonsmetode: Reparasjon
