TOYOTA RAV4 4X4
TESTDATO: 27.09.2024
KODE: 1519057

UF92586	54 640 KM	02.06.2022 Førstegang registrert	Bensin/ Batteri
----------------	------------------	--------------------------------------------	----------------------------

NBF Tilstandsrapport er utarbeidet av Norges Bilbransjeforbund og Forbrukerrådet.

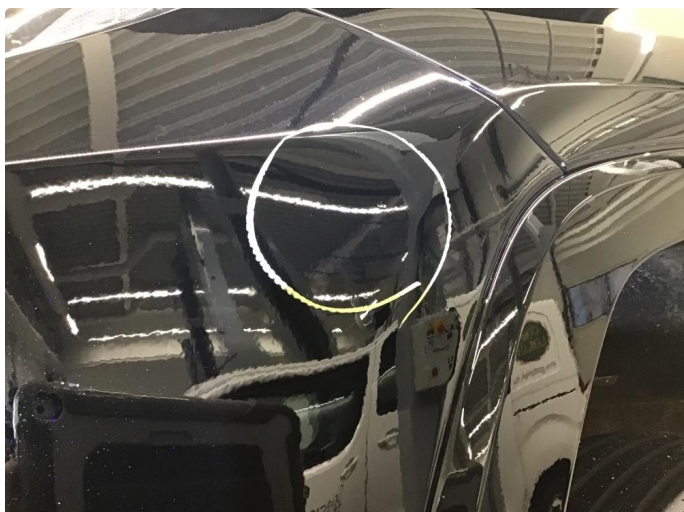
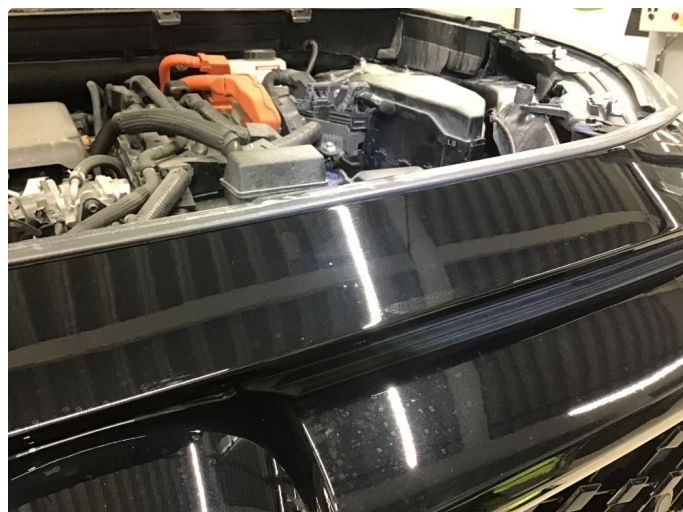
Punkt	Beskrivelse	Plassering
1. EKSTERIØR		
1.1 Støtfanger	ufagmessig utført arbeid	
2. INTERIØR		
2.1 Deksel	ripe(r)	høyre bak

1.1 Ufagmessig utført arbeid

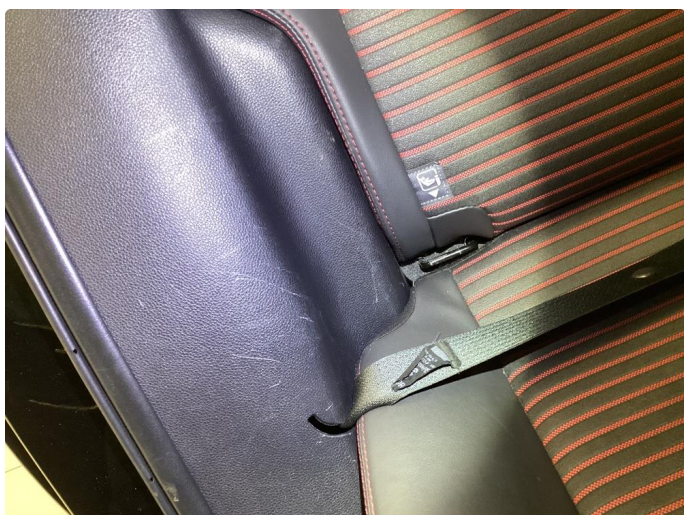
2.1 Ripe(r)
