# NAF Bruktbiltest

**Testdato**  
20.03.2025

<b>Bilmerke</b>	Mercedes-Benz	<b>Motorstørrelse</b>	2143 cm <sup>3</sup>
<b>Modell</b>	E 220 CDI	<b>Motoreffekt</b>	125 kW
<b>Type</b>	212	<b>Aksler i drift</b>	1
<b>Registreringsnr.</b>	DN41695	<b>Drivstofftype</b>	Diesel
<b>Understellsnr.</b>	WDD2120021A048822	<b>Kjøretøygruppe</b>	101
<b>Km.stand.</b>	159865	<b>Bruktimportert</b>	Ja
<b>Farge</b>	Brun	<b>Registreringsår</b>	2009
<b>Karosseritype</b>	Sedan	<b>Registrert første gang</b>	06.07.2009
		<b>Frist for neste EU kontroll</b>	15.03.2025

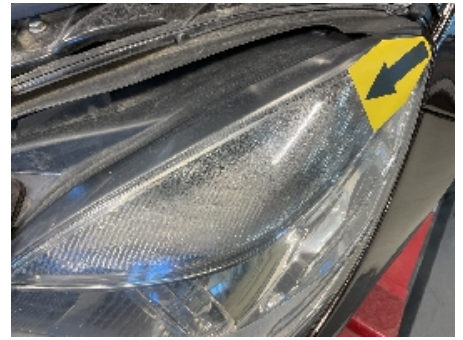
15. Lys

6.7	Bremseskiver	Bremseskivetykkelse er under fabrikantens minimumsmål	Venstre bak, Høyre bak, Høyre foran, Venstre foran
17.11	Lys	Skadet lyktglass:	Venstre baklys

17.12		Krakelert lyktglass	Venstre sideblinklys
17.17		Løs lykt:	Venstre tåkelys
22.3	Varsellamper utvidet	Varsellampe for OBD (Motorlampe) lyser	
23.1	Full systemskann	Det finnes feilkoder, se rapport

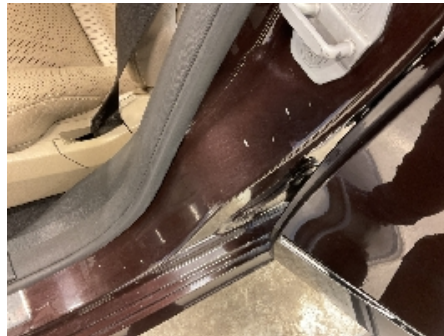
20. Døråpning

88.2	Underside	Skadet/løst plastdeksel:	Midten
97.1	Døråpning	Sår eller skade:	Venstre bakdør, Venstre fordør
98.6	Seter	* Feste til sete utløser er skadet

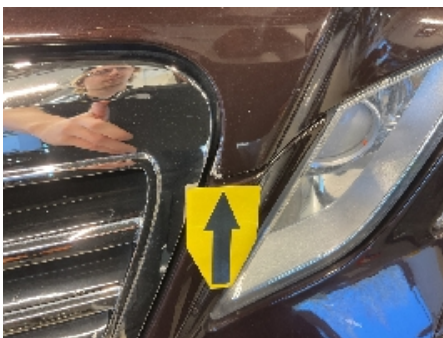
22. Lakk / karosseri utvendig

77.10	Fjærer / fjærbein	* Fjær VF er feil montert	
79.1	Opphengs- / bærearmer bakaksel	Slakk i opphengskule:	Fremre høyre nedre
86.3	Lakk / karosseri utvendig	Skadet:	Høyre forskjerm, Støtfanger foran, Høyre fordør, Høyre bakdør, Høyre bakskjerm, Støtfanger bak

86.11		Steinsprut/lakksår	Panser, Tak, Venstre fordør, Støtfanger foran
87.5	Utvendig speil	Skade på speilramme / -hus	Høyre side
87.7		Innfelling av speil virker ikke:	Venstre side

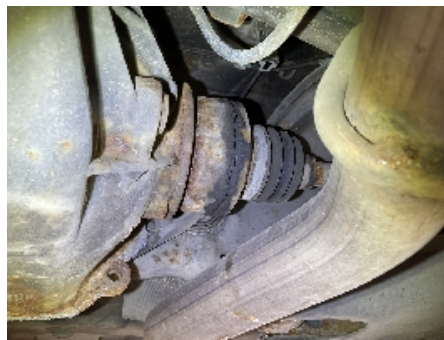
41. Differensial

Ref.Id	Opplysning	Resultat	Beskrivelse
17.30	Lys	Dugg i lykt:	Venstre nærlys, Høyre nærlys
23.6	Full systemskann	Etter avtale med kunde er feilkode/r slettet, feilsøking må påregnes dersom feilkode dukker opp igjen	
41.7	Differensial	Oljelekkasje/ svetting:	Bakre differensial
43.8	Mellomaksel	Ikke tilgjengelig for kontroll	
66.10	Felg	Ripe/slitasje på felg	
81.9	Frontrute	Noe steinsprut	
86.17	Lakk / karosseri utvendig	Diverse småbulker/lakkriper	
86.30		Bilen har noe penselflekking av steinsprut/riper i lakk
