FORD RANGER RAPTOR 214 HK AUTOMAT 4X4

TESTDATO: 14.05.2025

CHASSISNR: 6FPPXXMJ2PMB16068

NBF Tilstandsrapport er utarbeidet av Norges Bilbransjeforbund og Forbrukerrådet.

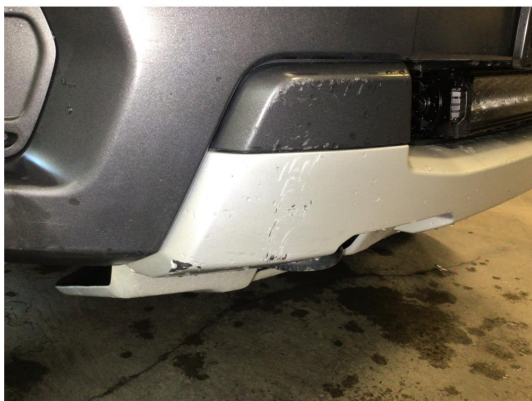
| Punkt | | Beskrivelse | Plassering |
|---|---|---|---|
| 1.1 | Støtfanger | Noen merker/riper på frontfanger høyre side blir utbedret med smart repair | |

1.1 Noen merker/riper på frontfanger høyre side  
blir utbedret med smart repair
