**AUDI Q4 40 E TRON 204 HK AUTOMAT 2WD**

TESTDATO: 26.06.2025

EF33197

**CHASSISNR:** WAUZZZFZ9PP029292

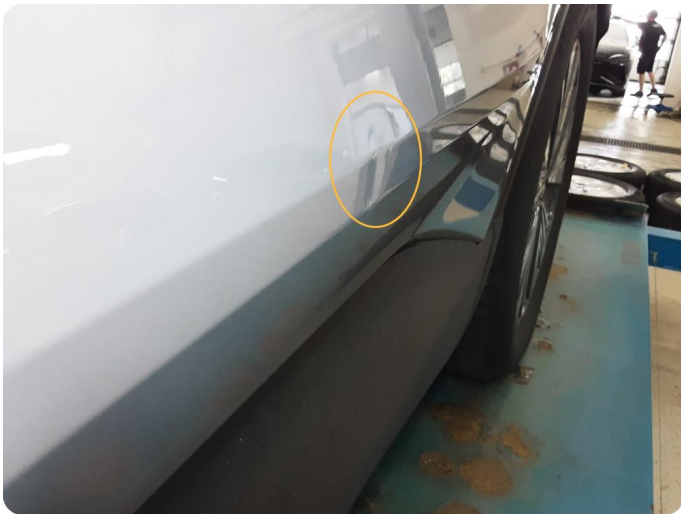
| PUNKT | BESKRIVELSE | PLASSERING |
|---|---|---|
| 2.1 Dører - | Bulk med lakkskade. | venstre bak |

2.1 Bulk med lakkskade

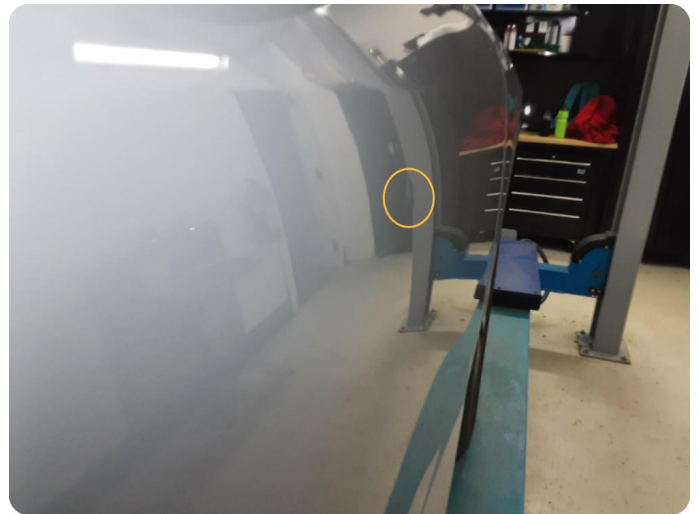
| PUNKT | BESKRIVELSE | PLASSERING |
|---|---|---|
| 2.2 Dører - | P-bulk. | høyre foran |

2.2 P-bulk
