SKODA ENYAQ 4X4

TESTDATO: 22.05.2025

NBF Tilstandsrapport er utarbeidet av Norges Bilbransjeforbund og Forbrukerrådet.

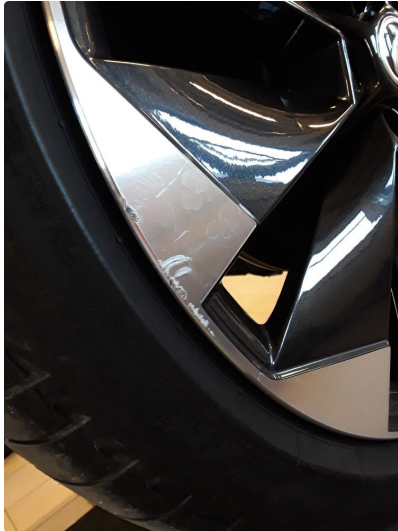
| Punkt | | Beskrivelse | Plassering |
|---|---|---|---|
| 1.2 | Dekk/Felger | Noe kantkjørt sommerfelg. | venstre |

1.2 Noe kantkjørt sommerfelg.

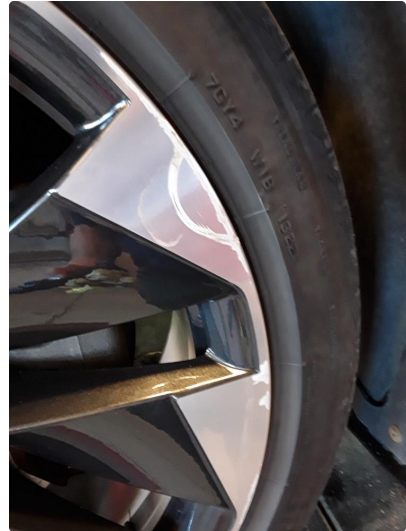
1.2 Noe kantkjørt sommerfelg.
