**AUDI Q4 E-TRON 4X4**
**TESTDATO: 08.09.2025**
**KODE: 1803663**

**EJ92910**

NBF Tilstandsrapport er utarbeidet av Norges Bilbransjeforbund og Forbrukerrådet.

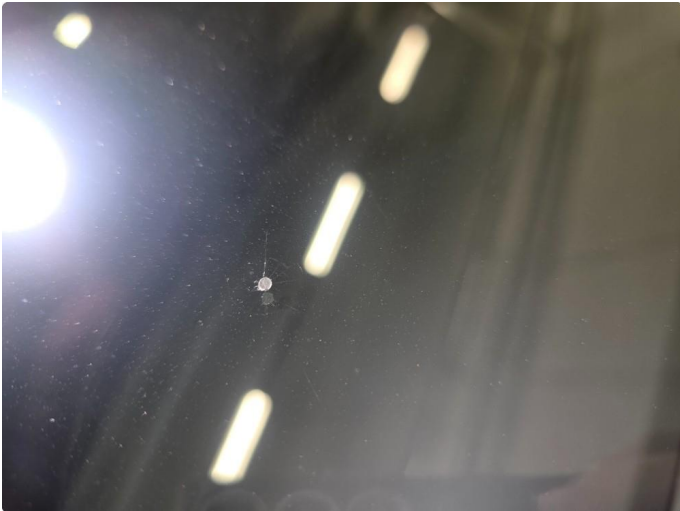
| Punkt | | Beskrivelse | Plassering |
|---|---|---|---|
| 1.1 | Frontvindu | reparert steinsprut. | |

1.1 Reparert steinsprut.
