EH23450 - 2024 Offroad

GENERELL BESKRIVELSE

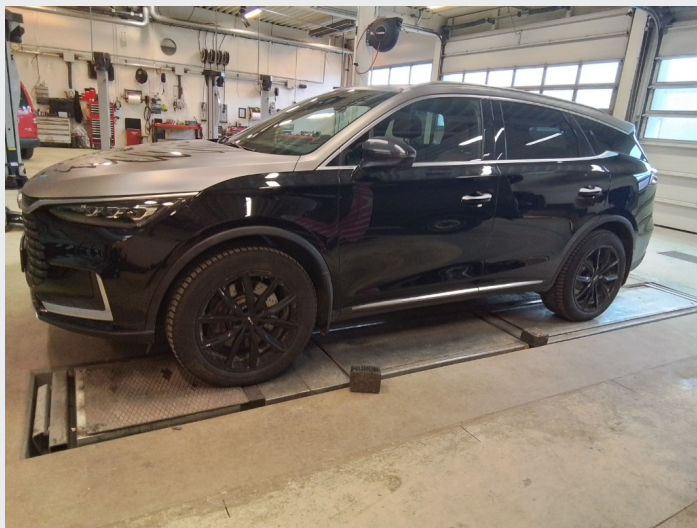
2.1 .

- 2.1 Eksteriør - Lakk - .
- 2.5 Eksteriør - Dører/bakluke - Liten bulk midt på dør vf
- 2.5 Eksteriør - Dører/bakluke - Liten bulk I dør vb
- 5.11 Motor - Service - Servicer fulgt
