VOLKSWAGEN ID.4 GTX 4X4
TESTDATO: 18.08.2025
KODE: 1784981

CHASSISNR: WVGZZZE2ZNP022896	BRUKTIMPORT: Nei
KJØRETØY: Personbil	FRIST FOR PKK: 08.06.2026

NBF Tilstandsrapport er utarbeidet av Norges Bilbransjeforbund og Forbrukerrådet.

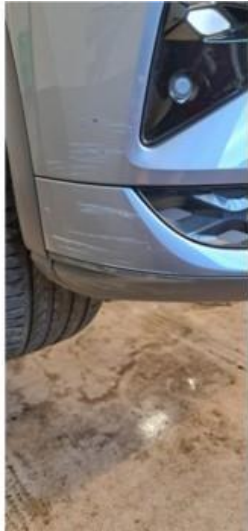
Punkt	Beskrivelse	Plassering
1. EKSTERIØR		
1.1 Dekk/Felger	Kantkjørt felg	
1.2 Støtfanger	Skade. Riper igjennom lakk. Plast

1.2 Skade. Riper igjennom lakk. Plast
