VOLKSWAGEN CADDY MAXI 150 HK AUTOMAT 4X4

TESTDATO: 15.07.2025

CHASSISNR: WV1ZZZ2KZLX120235

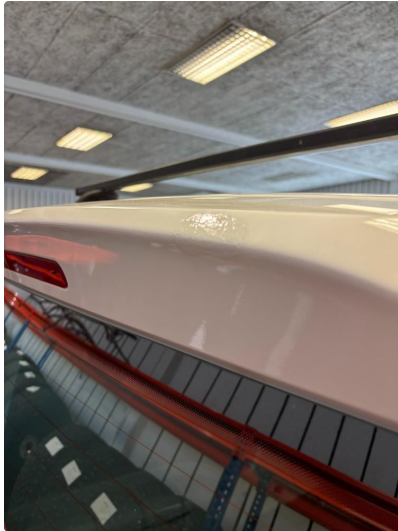
| Punkt | Beskrivelse | Plassering |
|---|---|---|
| 1.2 Bakluke | lakkert over lakkskade | |

1.2 Lakkert over lakkskade

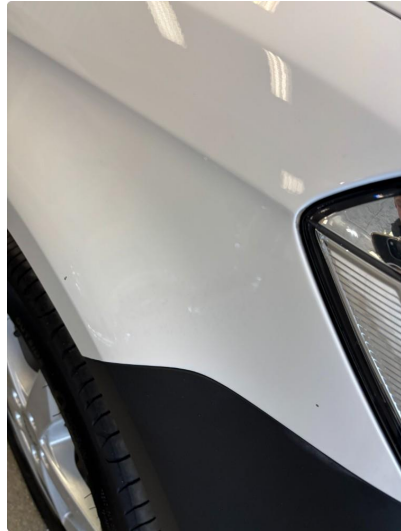
| Punkt | Beskrivelse | Plassering |
|---|---|---|
| 1.3 Skjermer | steinsprut | |

1.3 Steinsprut
