VOLKSWAGEN ID.4 GTX 4X4

TESTDATO: 15.09.2025

NBF Tilstandsrapport er utarbeidet av Norges Bilbransjeforbund og Forbrukerrådet.

## OPPSUMMERT STATUS PÅ KJØRETØY

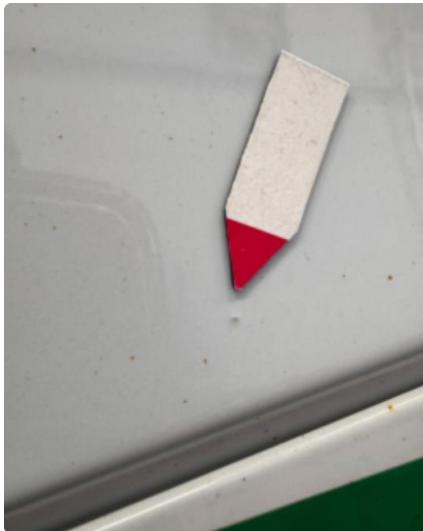
| Punkt | | Beskrivelse | Plassering |
|---|---|---|---|
| 1.2 | Dører | Liten steinsprut med korrosjon venstre foran. | |

1.2 Liten steinsprut med korrosjon venstre foran.
