VOLKSWAGEN ID.4 BAKHJULSDRIFT

TESTDATO: 02.09.2025

NBF Tilstandsrapport er utarbeidet av Norges Bilbransjeforbund og Forbrukerrådet.

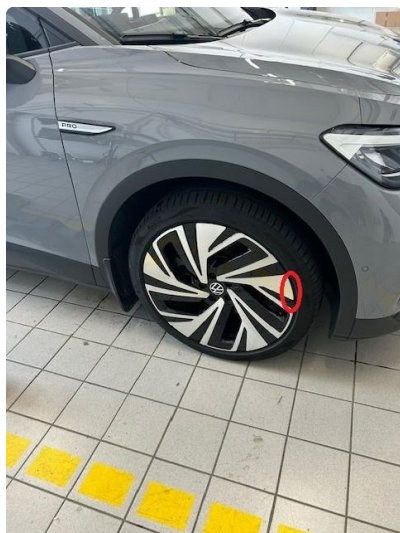
| Punkt | Beskrivelse | Plassering |
|---|---|---|
| 1.1 Dekk/Felger | Sår på 1 Alu sommerfelg h/fremme | høyre foran |

1.1 Sår på 1 Alu sommerfelg h/fremme

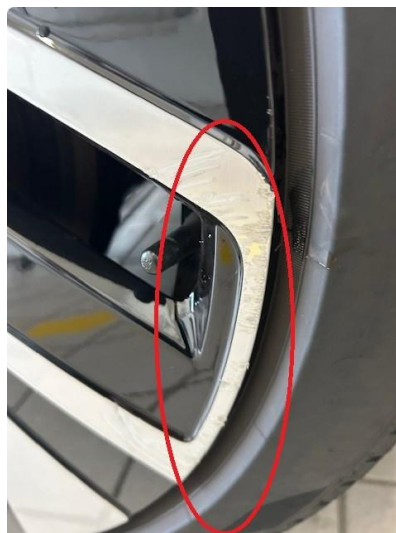
1.1 Sår på 1 Alu sommerfelg h/fremme
