# NAF Bruktbiltest

**Testdato**  
03.04.2025

**Bilmerke** Volkswagen  
**Modell** GOLF  
**Type** AU  
**Registreringsnr.** PD57195  
**Understellsnr.** WVWZZZAUZGW804537  
**Km.stand.** 164760  
**Farge** Hvit  
**Karosseritype** Stasjonsvogn

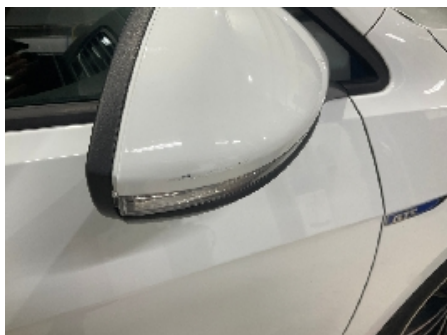
**1. Utvendig speil**

| Ref.Id | Repareres | Resultat | Beskrivelse |
|---|---|---|---|
| 87.9 | Utvendig speil | Ripe i speilhus: | Høyre |

| Ref.Id | Opplysning | Resultat | Beskrivelse |
|---|---|---|---|
| 87.11 | Utvendig speil | Ripe i speilhus: | Høyre |

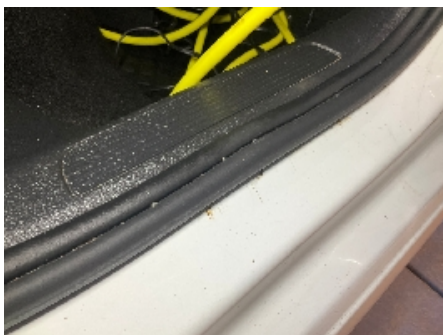
**2. Døråpning**

| Ref.Id | Repareres | Resultat | Beskrivelse |
|---|---|---|---|
| 97.3 | Døråpning | Rust: | Venstre fordør, Høyre bakdør |

| Ref.Id | Opplysning | Resultat | Beskrivelse |
|---|---|---|---|
| 97.7 | Døråpning | Rust: | Høyre fordør |

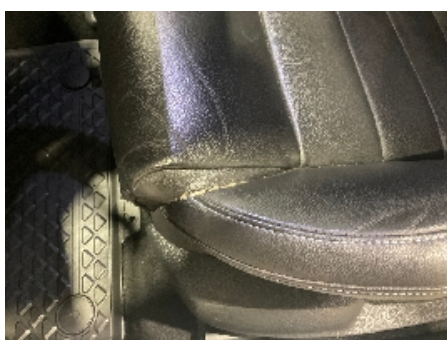
**4. Seter**

| Ref.Id | Repareres | Resultat | Beskrivelse |
|---|---|---|---|
| 98.3 | Seter | Hull/rift gjennom setetrekk: | Venstre foran |

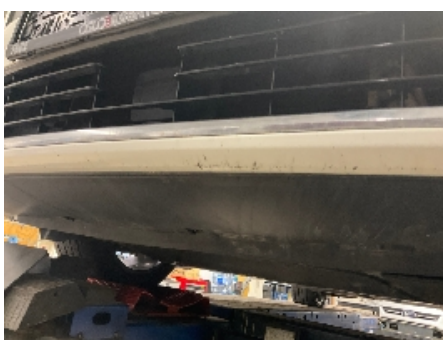
**5. Lakk / karosseri utvendig**

| Ref.Id | Repareres | Resultat | Beskrivelse |
|---|---|---|---|
| 86.5 | Lakk / karosseri utvendig | Pyntelist løs, skadet eller mangler: | Venstre sidekanal |
| 86.11 | | Steinsprut/lakksår | Støtfanger foran, Støtfanger bak, Venstre baksjerm |

| Ref.Id | Opplysning | Resultat | Beskrivelse |
|---|---|---|---|
| 86.16 | Lakk / karosseri utvendig | Lakkriper: | |
| 86.17 | | Diverse småbulker/lakkriper | |
| 86.19 | | Bulk(er) | Venstre baksjerm |

| Ref.Id | Opplysning | Resultat | Beskrivelse |
|---|---|---|---|
| 86.20 | | Steinsprut: | Hele karosseriet |
| 86.24 | | Rustangrep: | Panser, Bakluke, Tak, Venstre fordør, Høyre fordør, Venstre bakdør, Høyre bakdør, Venstre bakskjerm, Høyre bakskjerm, Venstre sidekanal, Høyre sidekanal |
| 86.30 | | Bilen har noe penselflekking av steinsprut/riper i lakk | |
