VOLKSWAGEN ID.BUZZ CARGO BAKHJULSDRIFT
TESTDATO: 01.04.2025
KODE: 1680353

EF64850	13 075 KM	29.01.2024 Førstegang registrert	Elektrisitet
----------------	------------------	--	---------------------

CHASSISNR: WV1ZZZEBXRH010275	BRUKTIMPORT: Nei
KJØRETØY: Varebil	FRIST FOR PKK: 29.01.2028

NBF Tilstandsrapport er utarbeidet av Norges Bilbransjeforbund og Forbrukerrådet.

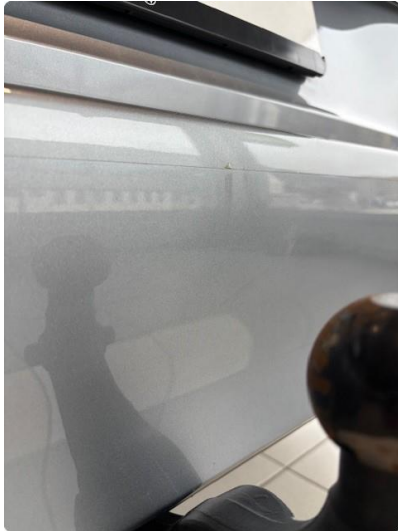
Punkt	Beskrivelse	Plassering
1. EKSTERIØR		
1.1 Støtfanger	noen riper i lakk støtfanger bak. ikke gjennom lakk	
2. OPPLYSNINGER/KLARGJØRING		
2.1 Opplysninger	Nyttet som demobil av HMV Bilsenter

1.1 Noen riper i lakk støtfanger bak. ikke gjennom lakk
