HYUNDAI IONIQ ELECTRIC FORHJULSDRIFT

TESTDATO: 06.06.2025

CHASSISNR: KMHC851HFKU045045

NBF Tilstandsrapport er utarbeidet av Norges Bilbransjeforbund og Forbrukerrådet.

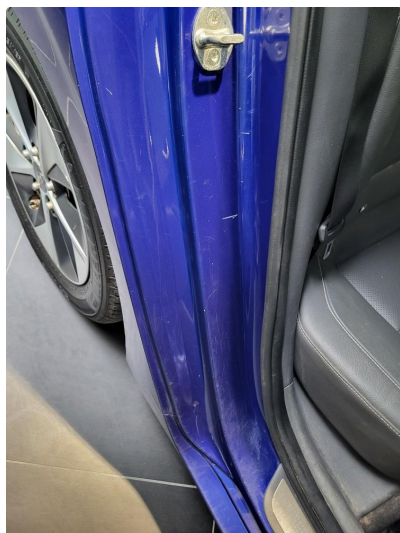
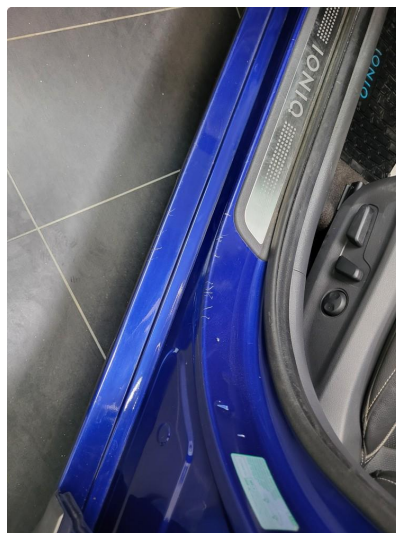
| Punkt | Beskrivelse | Plassering |
|---|---|---|
| 1.1 Dører | NOE RIPER I DØRÅPNING INNVENDIG FØRERDØR OG BAKDØR HØYRE SIDE. | |
