SKODA KODIAQ 190 HK AUTOMAT 4X4

TESTDATO: 26.02.2025

CHASSISNR: TMBLK9NS4K8041676

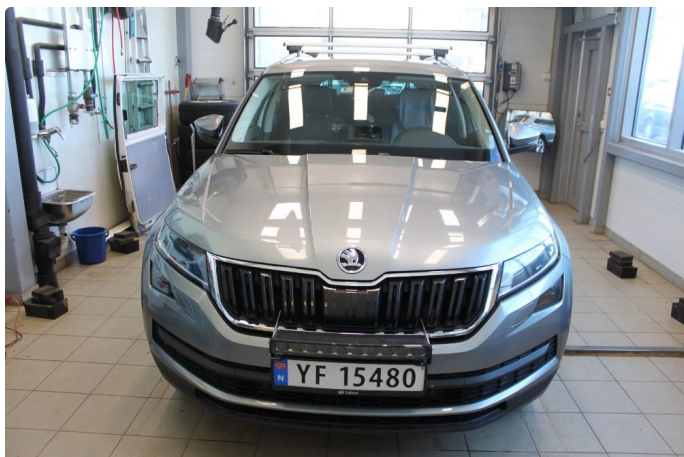
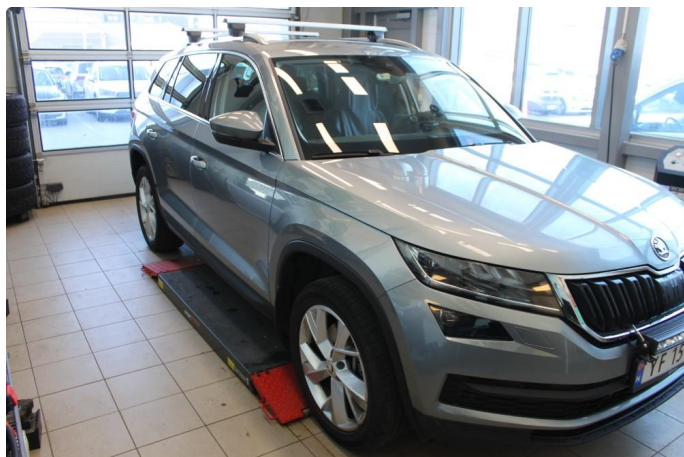
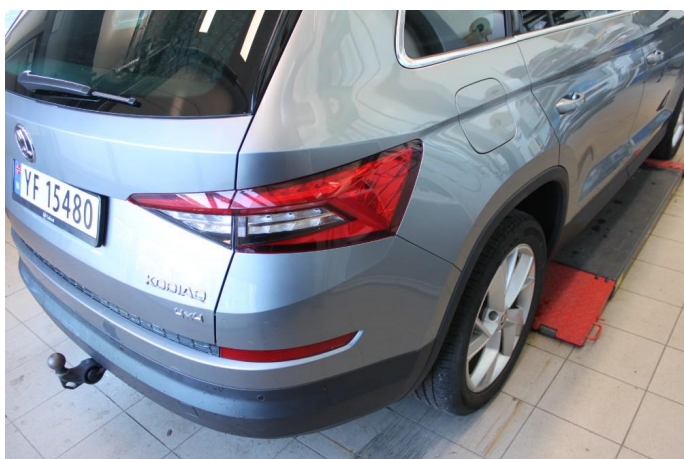
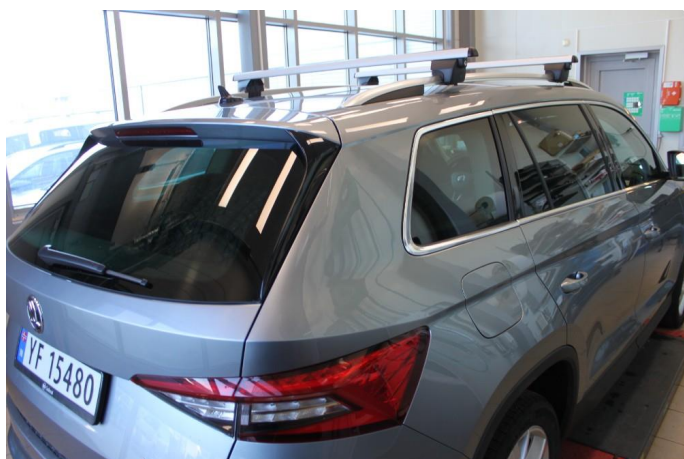
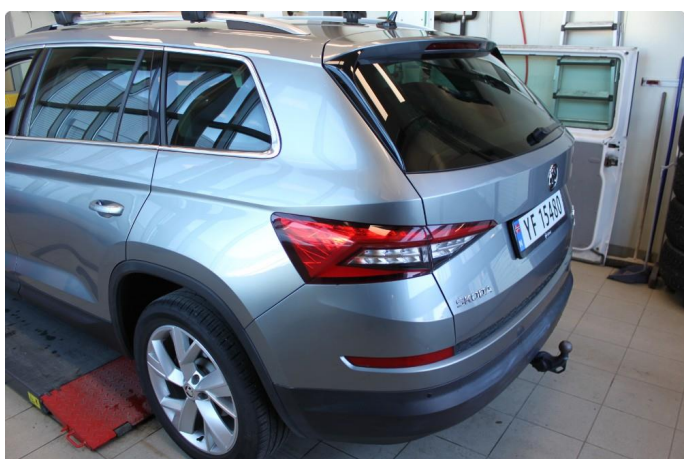
| Punkt | | Beskrivelse | Plassering |
|---|---|---|---|
| 1.1 | Lakk | Noen få mindre sår/riper rundt om på bil. Bedre enn normalt for km | |
| 1.2 | Støtfanger | Liten skrapeskade nede på den sorte delen av støtfanger. | venstre foran |
