**SKODA ENYAQ 4X4**
**TESTDATO: 03.06.2025**
**KODE: 1729041**

**ED38550**

NBF Tilstandsrapport er utarbeidet av Norges Bilbransjeforbund og Forbrukerrådet.

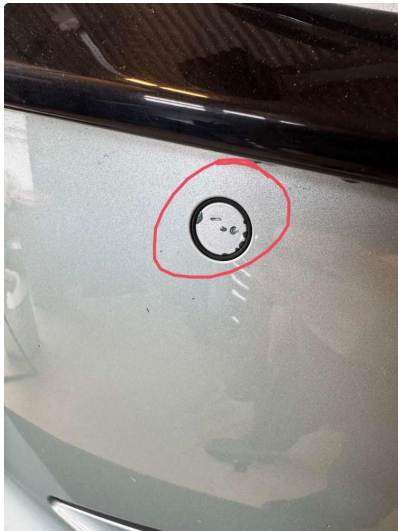
| Punkt | Beskrivelse | Plassering |
|---|---|---|
| 1.1 Sensor | øvrige feil, blir utbedret før salg | nede - høyre foran |

1.1 Øvrige feil, blir utbedret før salg

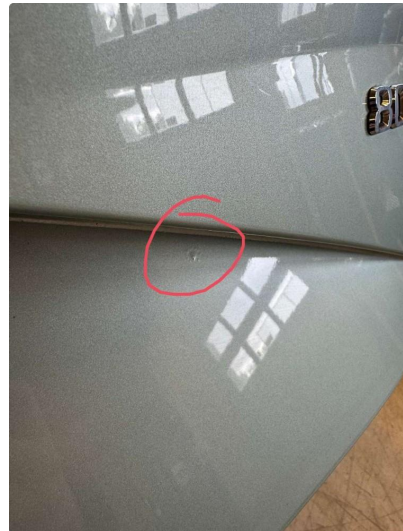
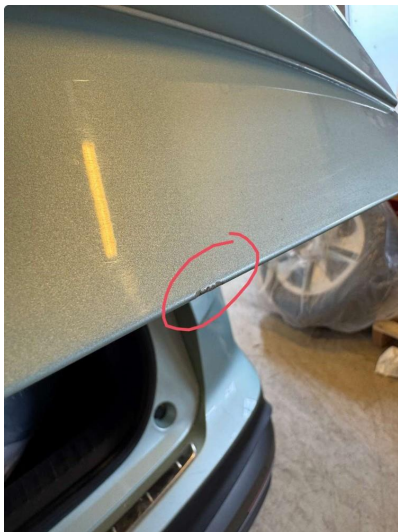
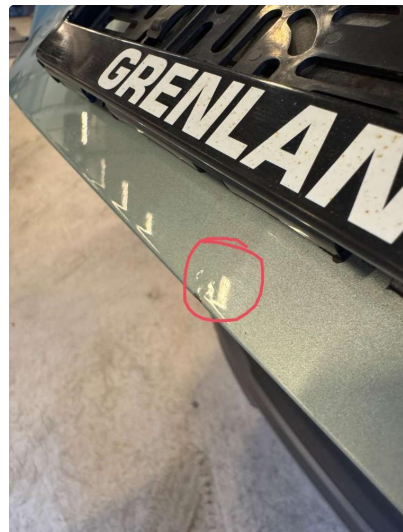
| Punkt | Beskrivelse | Plassering |
|---|---|---|
| 2.1 Bakluke | rust/korrosjon, blir utbedret før salg | nede |

2.1 Rust/korrosjon, blir utbedret før salg

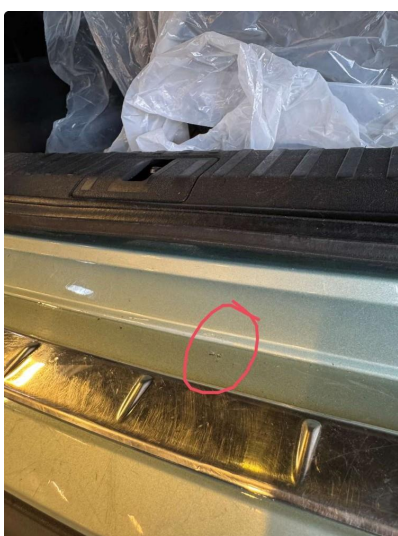
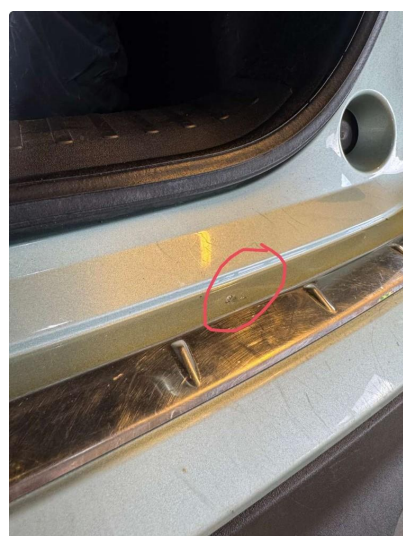
| Punkt | Beskrivelse | Plassering |
|---|---|---|
| 2.2 Terskler/innlastningssone | noen riper og småbulker | bak |

2.2 Noen riper og småbulker

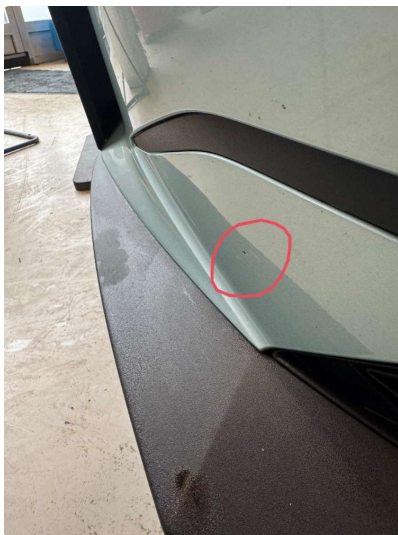
| Punkt | Beskrivelse | Plassering |
|---|---|---|
| 2.3 Støtfanger | skade | nede - høyre foran |

## 2.3 Skade
