SKODA KODIAQ 190 HK AUTOMAT 4X4

TESTDATO: 07.01.2025

## OPPSUMMERT STATUS PÅ KJØRETØY

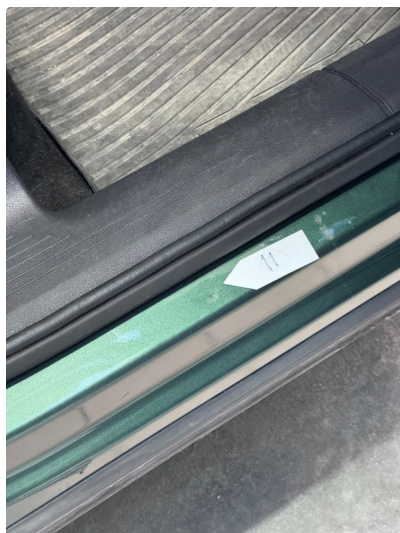
| Punkt | | Beskrivelse | Plassering |
|---|---|---|---|
| 1.2 | Døråpning | Liten bulk med lakksår. | høyre bak |

1.2 Liten bulk med lakksår.

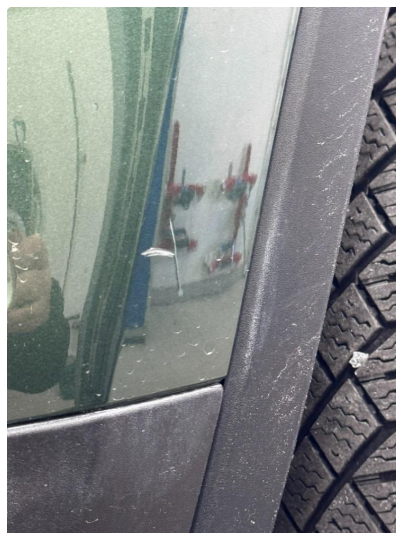
| Punkt | | Beskrivelse | Plassering |
|---|---|---|---|
| 1.3 | Støtfanger | Liten ripe. | venstre foran |

1.3 Liten ripe.
