SKODA SUPERB FORHJULSDRIFT
TESTDATO: 27.02.2025
KODE: 1652941

YF16877

CHASSISNR: TMBJW9NP2L7050391	BRUKTIMPORT: Nei
KJØRETØY: Personbil	FRIST FOR PKK: 24.04.2026

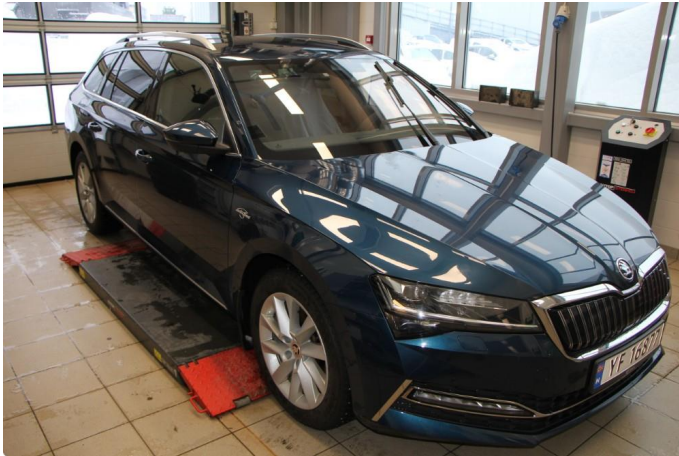
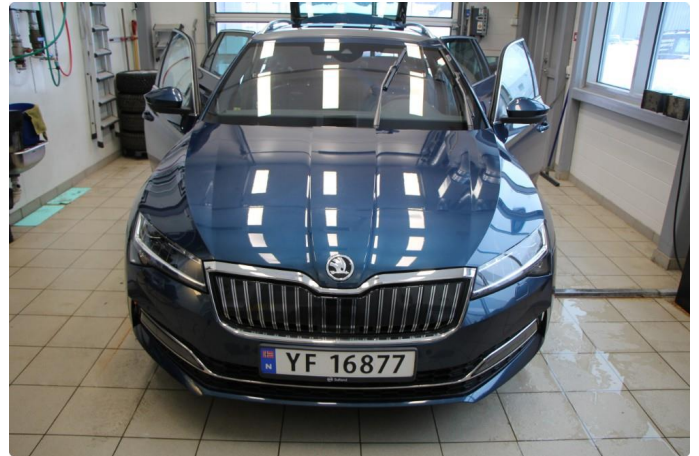
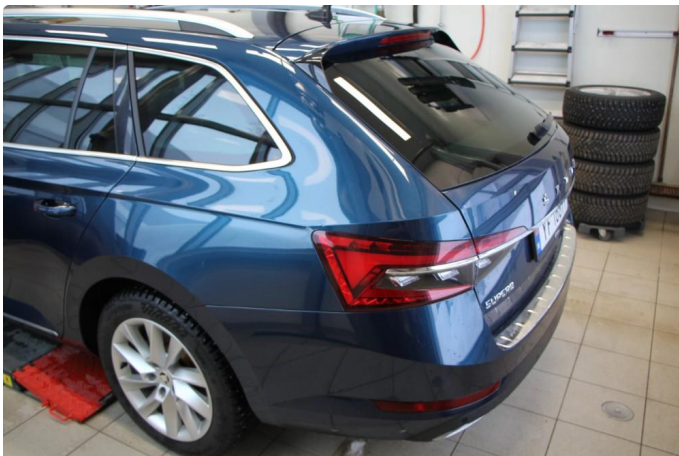
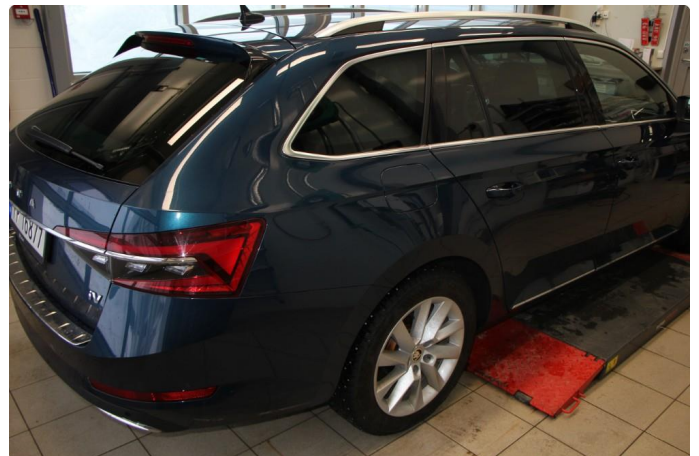
Punkt	Beskrivelse	Plassering
1. EKSTERIØR		
1.1 Lakk	Noen små sår/riper rundt om på bil, normalt for km.	
1.2 Dører	omlakkert.Ser ok ut.	venstre - begge
1.3 Skjermer	Liten bulk i overkant av baklykt.	venstre bak
