VOLVO EX30 BAKHJULSDRIFT
TESTDATO: 24.04.2025
KODE: 1697205

EJ11864	10 210 KM	27.06.2024 Førstegang registrert	Elektrisitet
----------------	------------------	--	---------------------

CHASSISNR: YV12ZEL94RS038638	BRUKTIMPORT: Nei
KJØRETØY: Personbil	FRIST FOR PKK: 27.06.2028

NBF Tilstandsrapport er utarbeidet av Norges Bilbransjeforbund og Forbrukerrådet.

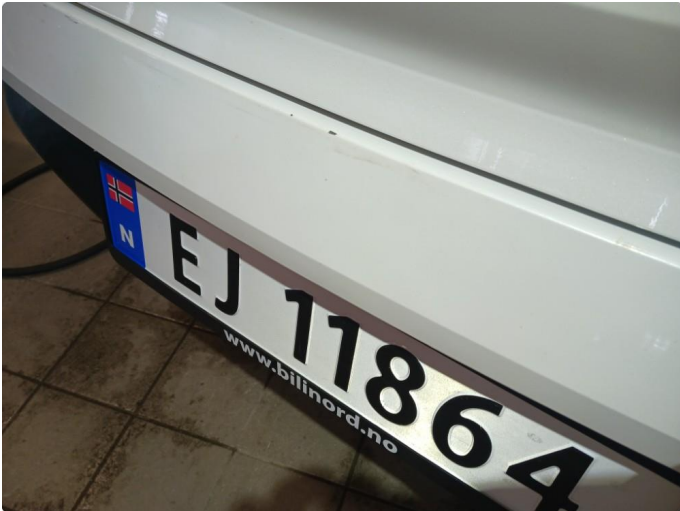
Punkt	Beskrivelse	Plassering
1. EKSTERIØR		
1.1 Støtfanger	Merker i innlastingszone flekkes i	bak
2. OPPLYSNINGER/KLARGJØRING		
2.1 Opplysninger	Dokumentert service, se bilde	alle
2.2 Øvrig utstyr/klargjøring	Bruktbilklargjøring utført	alle

1.1 Merker i innlastingsone flekkes i
