**TOYOTA COROLLA FORHJULSDRIFT**
**TESTDATO: 13.03.2025**
**KODE: 1664866**

**AY46189**

NBF Tilstandsrapport er utarbeidet av Norges Bilbransjeforbund og Forbrukerrådet.

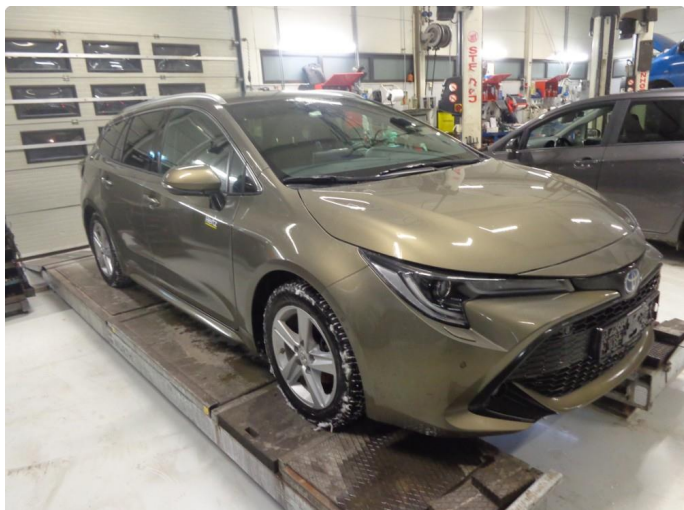
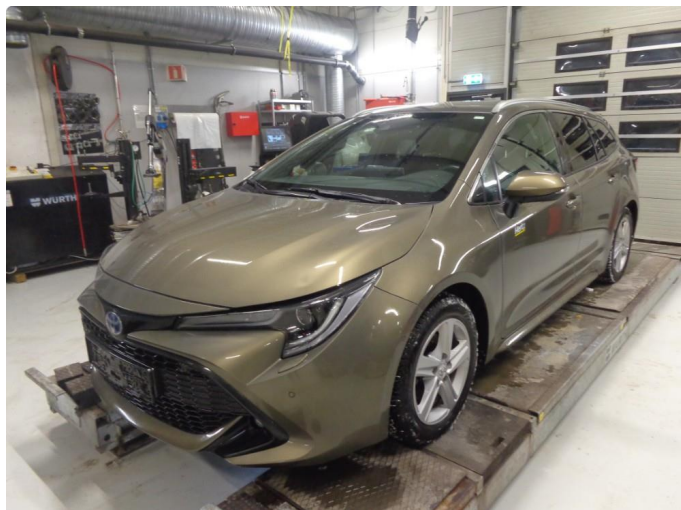
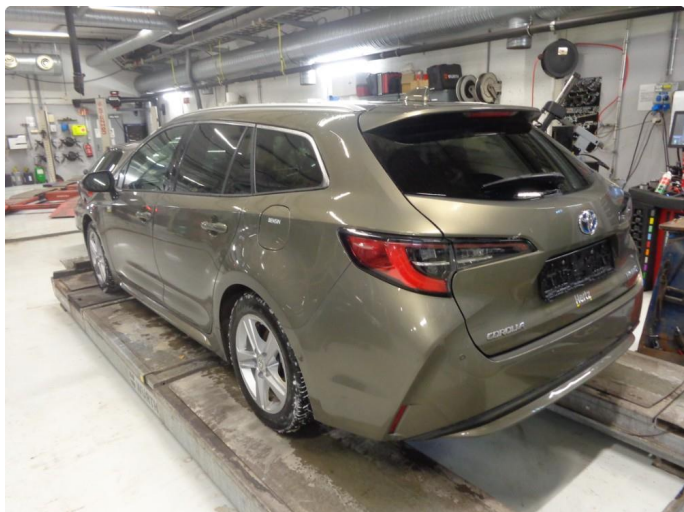
| Punkt | Beskrivelse | Plassering |
|---|---|---|
| 1. EKSTERIØR | | |

| Punkt | Beskrivelse | Plassering |
|---|---|---|
| 1.1 Dekk/Felger | for liten mønsterdybde sommerdekk: VURDERES VED SALG. | begge bak |

| | VENSTRE FORAN | HØYRE FORAN | VENSTRE BAK | HØYRE BAK |
|---|---|---|---|---|
| MØNSTERDYBDE SOMMERDEKK (MM) | 3 | 3 | 2 | 2 |
