**TOYOTA C-HR FORHJULSDRIFT**
**TESTDATO: 17.07.2025**
**KODE: 1763342**

**AS67753**

**OPPSUMMERT STATUS PÅ KJØRETØY**

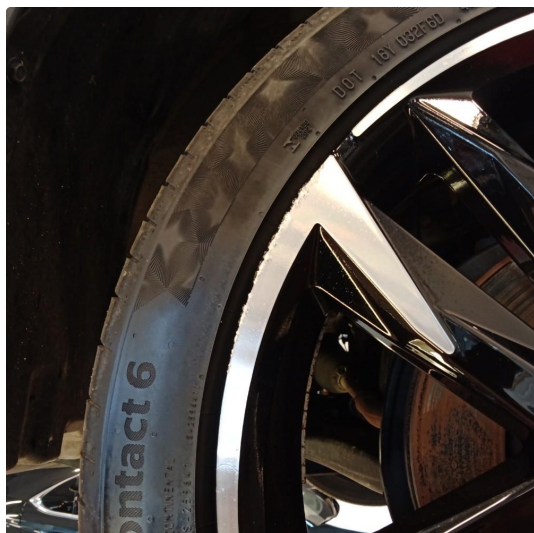
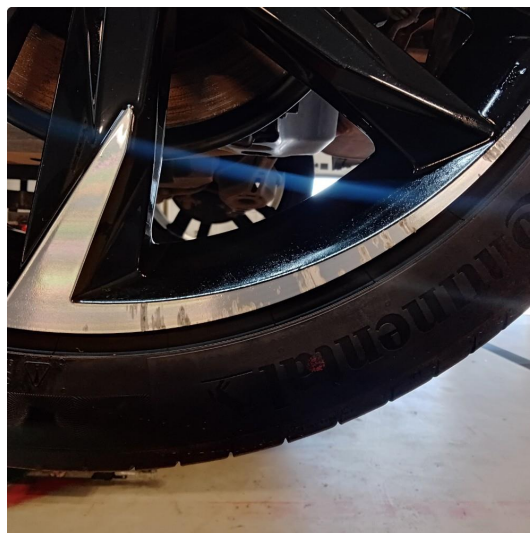
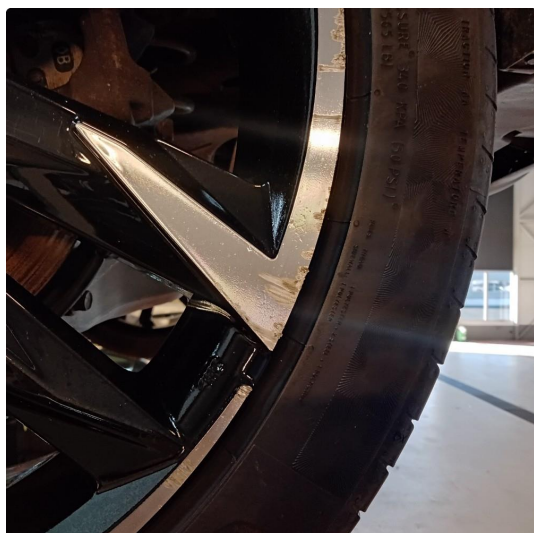
| Punkt | Beskrivelse | Plassering |
|---|---|---|
| 1.1 Dekk/Felger | Kantkjørt to sammefelger felger | |

1.1 Kantkjørt to sammefelger felger

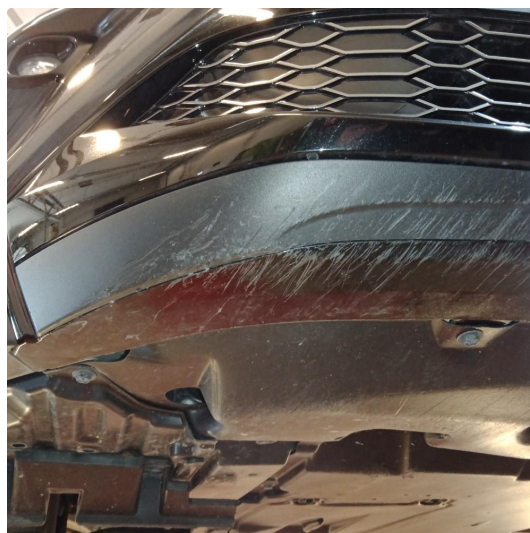
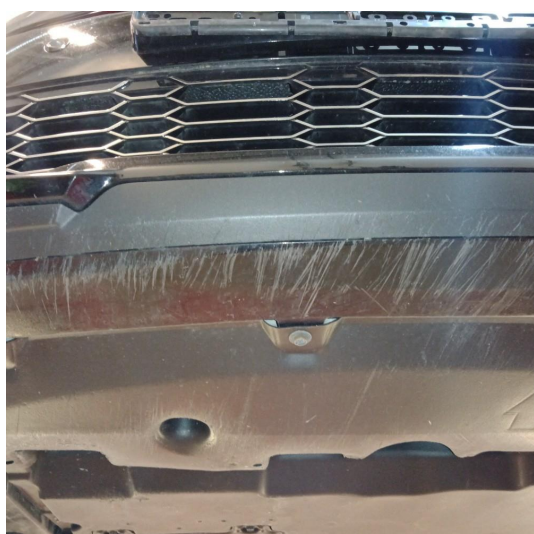
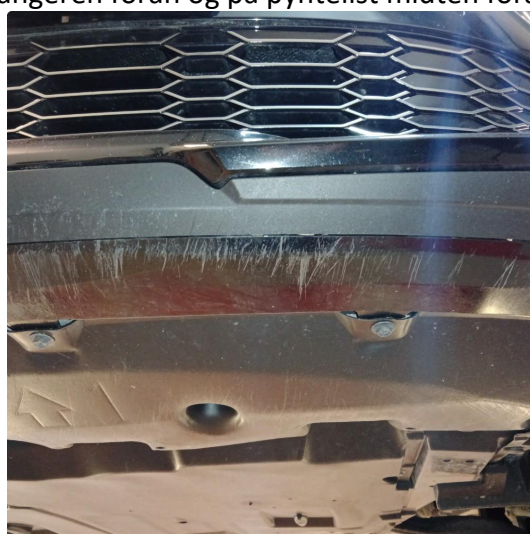
| Punkt | Beskrivelse | Plassering |
|---|---|---|
| 1.2 Støtfanger | Unormalt mye riper på undersiden av støtfangeren foran og på pyntelist midten foran | |

1.2 Unormalt mye riper på undersiden av støtfangeren foran og på pyntelist midten foran

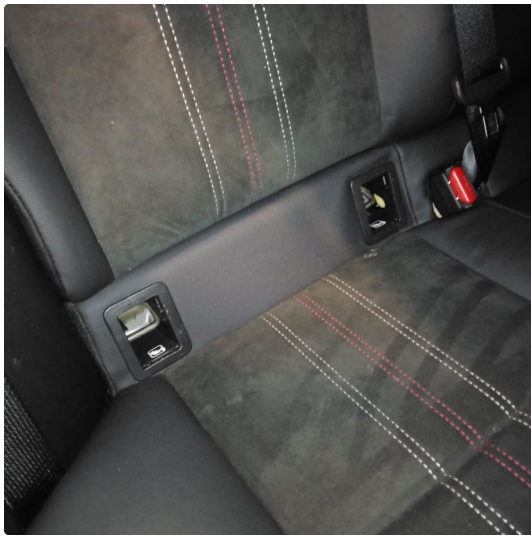
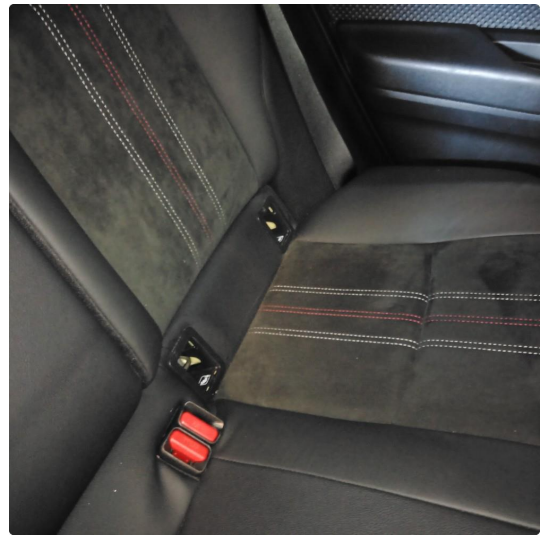
| Punkt | Beskrivelse | Plassering |
|---|---|---|
| 2.1 Seter | Mangler deksler over isofix fester. | |

2.1 Mangler deksler over isofix fester.
