TOYOTA PROACE 144 HK AUTOMAT FORHJULSDRIFT
TESTDATO: 25.08.2025
KODE: 1778069

NBF Tilstandsrapport er utarbeidet av Norges Bilbransjeforbund og Forbrukerrådet.

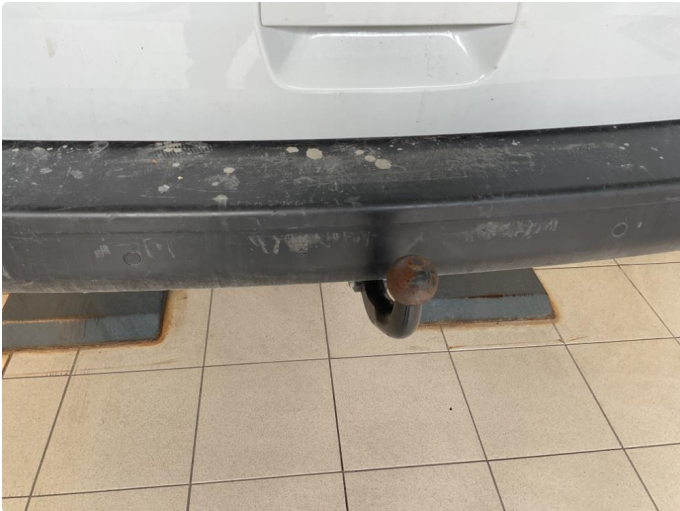
Punkt	Beskrivelse	Plassering
1. EKSTERIØR		
1.1 Støtfanger	Div riper Mitt på Fanger Bak Ved Henger feste

1.1 Div riper Mitt på Fanger Bak Ved Henger feste
