**TOYOTA BZ4X 4X4**
**TESTDATO: 03.09.2025**
**KODE: 1799686**

**ZZ35502**

NBF Tilstandsrapport er utarbeidet av Norges Bilbransjeforbund og Forbrukerrådet.

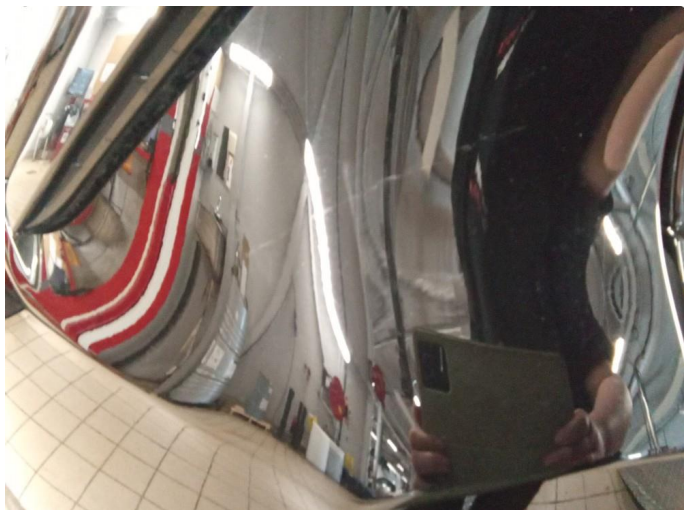
| Punkt | | Beskrivelse | Plassering |
|---|---|---|---|
| 1.2 | Støtfanger | ripe(r) ned til grunning | bak |

1.2 Ripe(r) ned til grunning

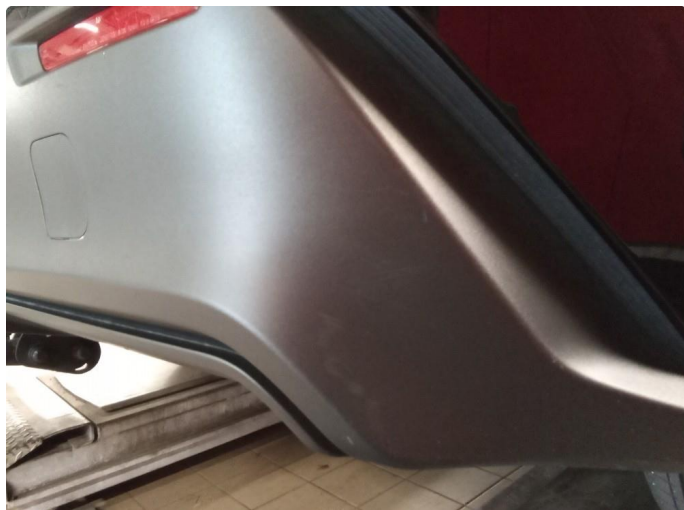
1.2 Ripe(r) ned til grunning
