CITROËN E-C4 FORHJULSDRIFT

TESTDATO: 09.10.2025

CHASSISNR: VR7BCZKXCME048274

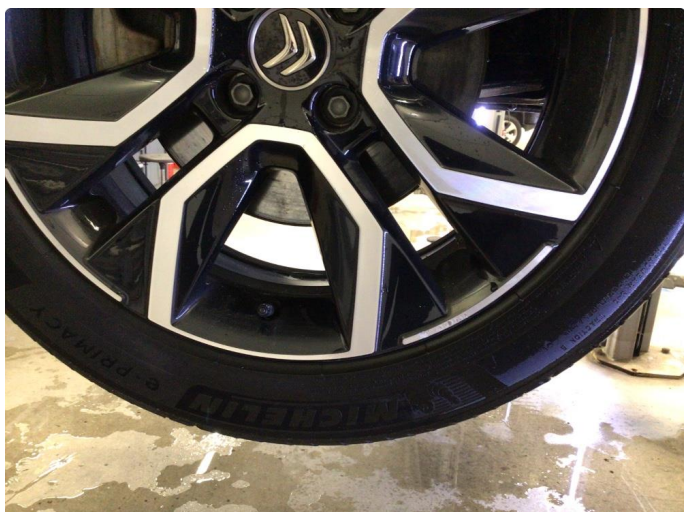
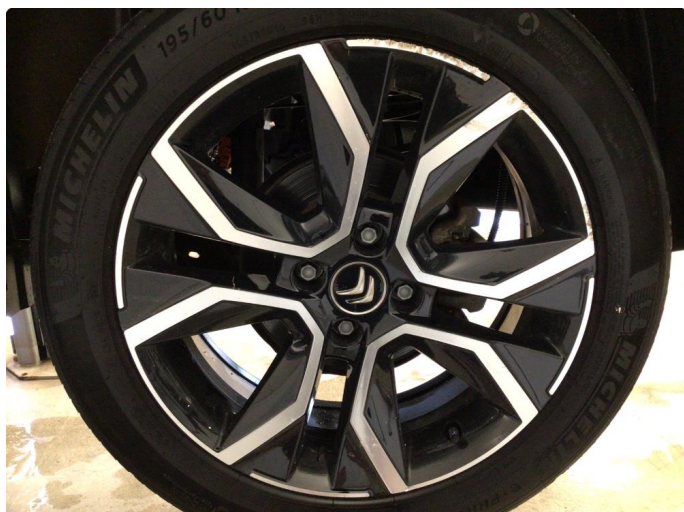
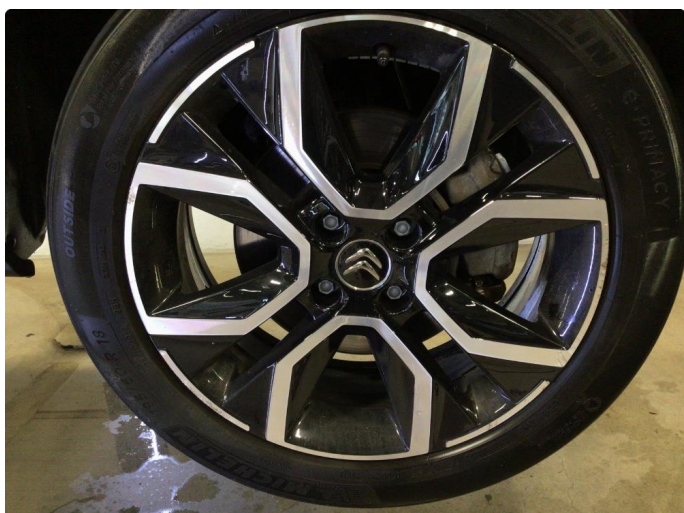
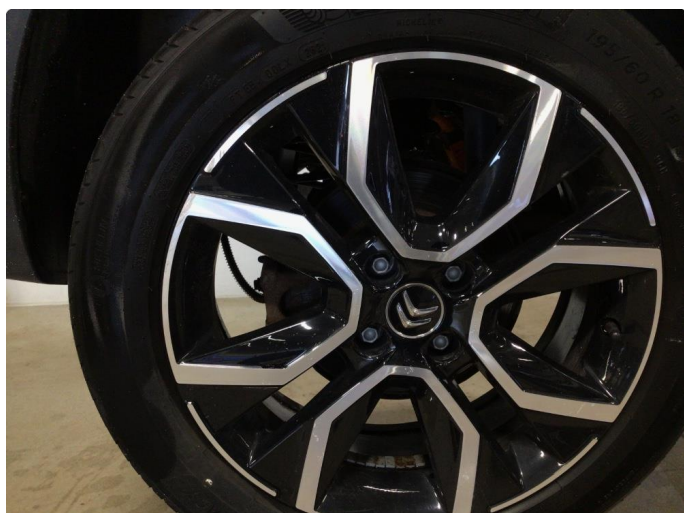
| Punkt | Beskrivelse | Plassering |
|---|---|---|
| 1.1 Dekk/Felger | Noe kantkjørte sommerfelger | |

1.1 Noe kantkjørte sommerfelger

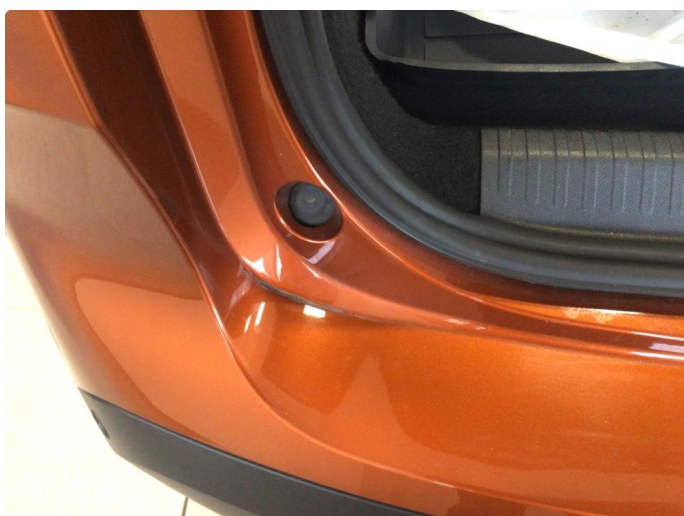
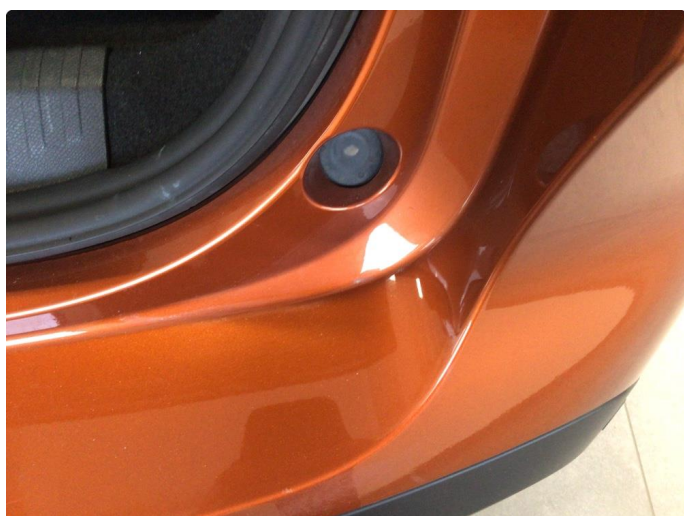
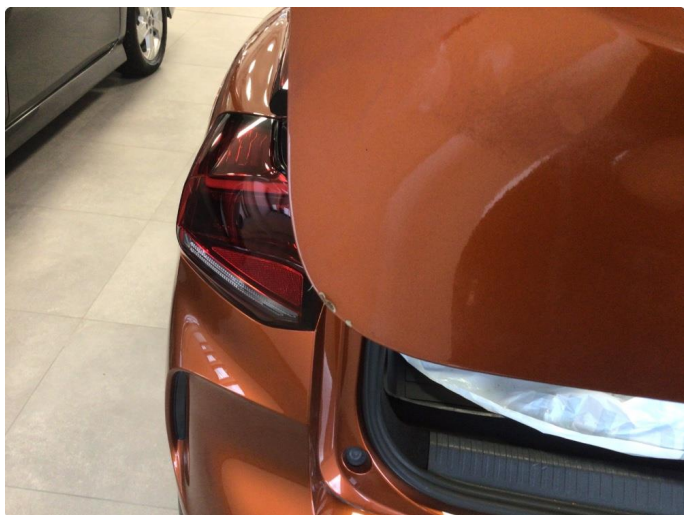
| Punkt | Beskrivelse | Plassering |
|---|---|---|
| 1.2 Støtfanger | Noe gnisninger mellom bakluke og bakfanger, dette går på garanti når påregistret ny eier | |

1.2 Noe gnisninger mellom bakluke og bakfanger, dette går på garanti når påregistret ny eier
