AUDI E-TRON 4X4

TESTDATO: 19.09.2025

KODE: 1815518

NBF Tilstandsrapport er utarbeidet av Norges Bilbransjeforbund og Forbrukerrådet.

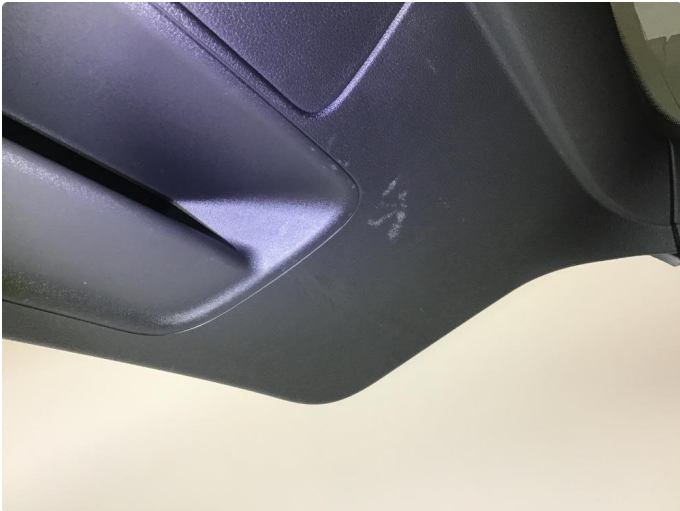
| Punkt | Beskrivelse | Plassering |
|---|---|---|
| 1.1 Dørtrekk | skadet/merker etter utstyr | |

1.1 Skadet/merker etter utstyr

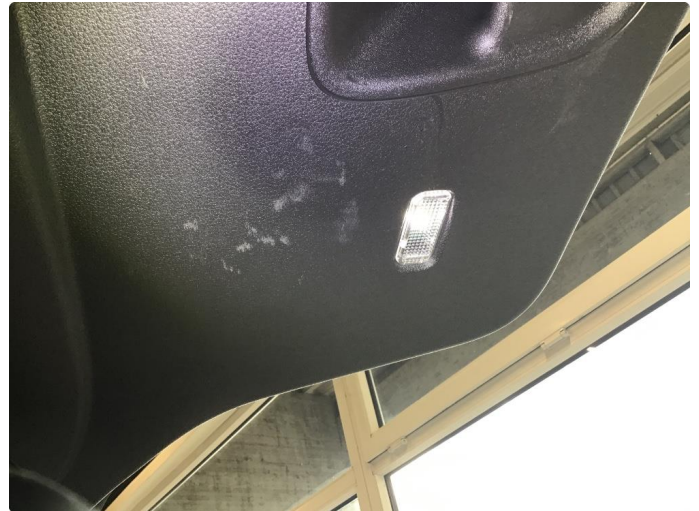
1.1 Skadet/merker etter utstyr
