MG MARVEL R 4X4

TESTDATO: 26.09.2025

**EJ13374**

NBF Tilstandsrapport er utarbeidet av Norges Bilbransjeforbund og Forbrukerrådet.

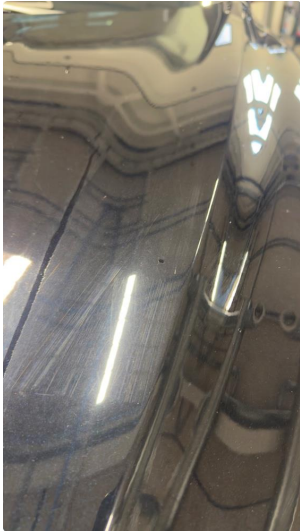
| Punkt | | Beskrivelse | Plassering |
|---|---|---|---|
| 1.1 | Lakk | bruks/vaskemerker | |

1.1 Bruks/vaskemerker

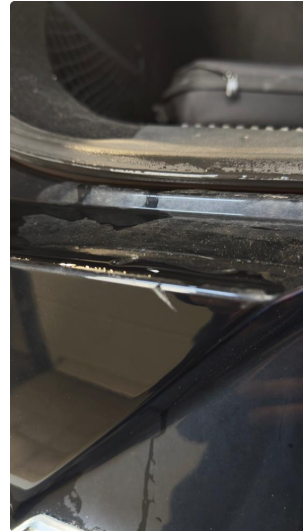
| Punkt | | Beskrivelse | Plassering |
|---|---|---|---|
| 1.2 | Støtfanger | Liten ripe ned til grunning | |

1.2 Liten ripe ned til grunning
