SKODA ENYAQ 4X4

TESTDATO: 26.09.2025

CHASSISNR: TMBLE9NY6PF061569

## OPPSUMMERT STATUS PÅ KJØRETØY

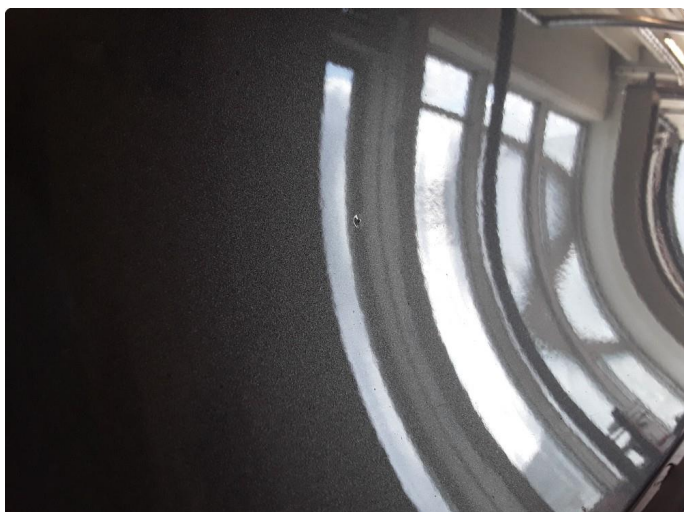
| Punkt | | Beskrivelse | Plassering |
|---|---|---|---|
| 1.2 | Dører | Liten steinsprut med korrosjon venstre fordør. | |

1.2 Liten steinsprut med korrosjon venstre fordør.

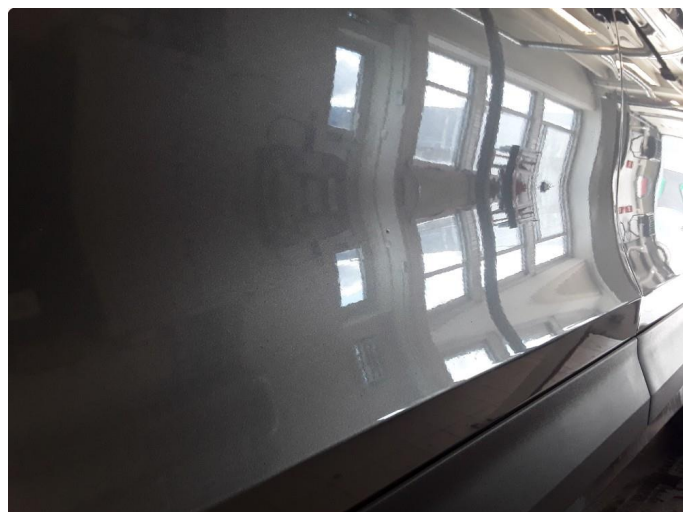
1.2 Liten steinsprut med korrosjon venstre fordør.
