CUPRA BORN BAKHJULSDRIFT

TESTDATO: 23.10.2025

**EE38640**

NBF Tilstandsrapport er utarbeidet av Norges Bilbransjeforbund og Forbrukerrådet.

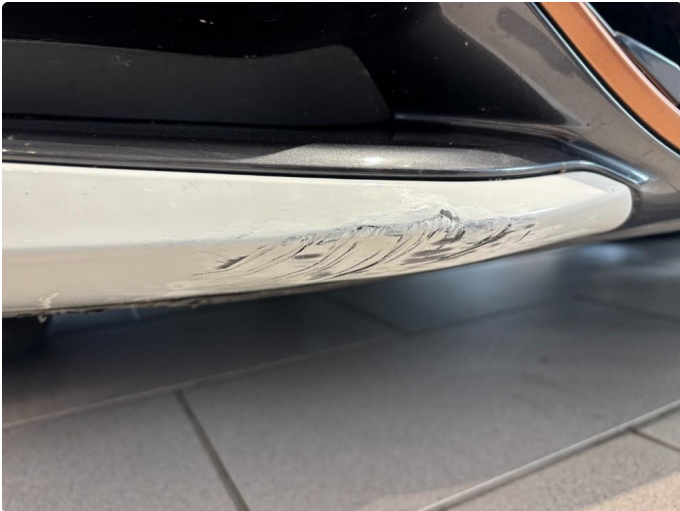
| Punkt | | Beskrivelse | Plassering |
|---|---|---|---|
| 1.1 | Under bil | Oppskrapet under frontfanger v.leppe v.side | |

1.1 Oppskrapet under frontfanger v.leppe v.side

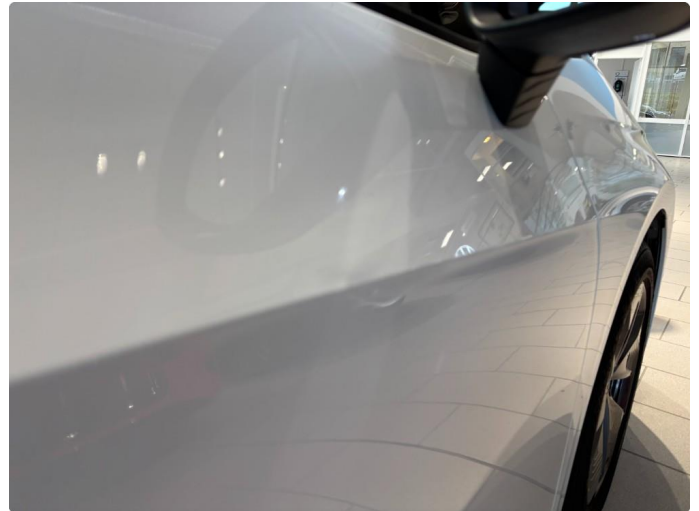
| Punkt | | Beskrivelse | Plassering |
|---|---|---|---|
| 1.2 | Dører | Vært en P-bulk passasjerdør foran. Den er rettet, syns noe fortsatt | |

1.2 Vært en P-bulk passasjerdør foran. Den er rettet, syns noe fortsatt

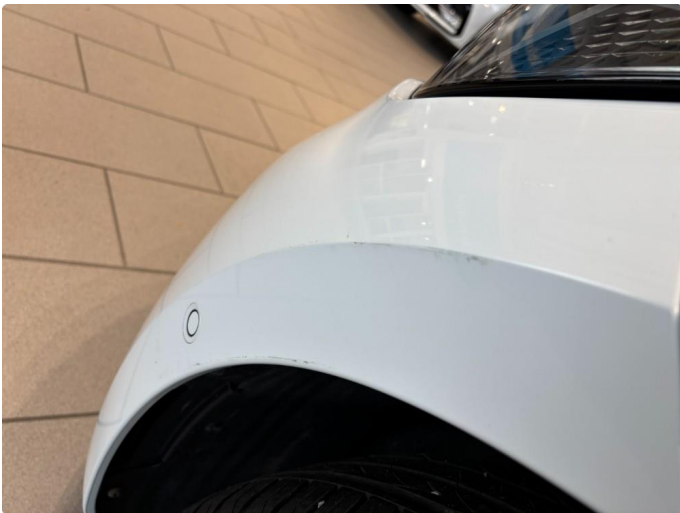
| Punkt | | Beskrivelse | Plassering |
|---|---|---|---|
| 1.3 | Støtfanger | Noen skrapemerker støtfanger v.side foran. | |

1.3 Noen skrapemerker støtfanger v.side foran.
