**NISSAN LEAF FORHJULSDRIFT**
**TESTDATO: 17.09.2025**
**KODE: 1812270**

**EK43120**

NBF Tilstandsrapport er utarbeidet av Norges Bilbransjeforbund og Forbrukerrådet.

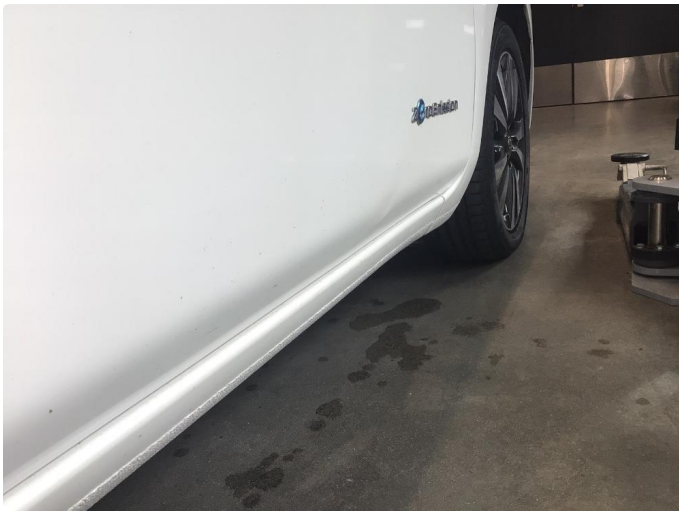
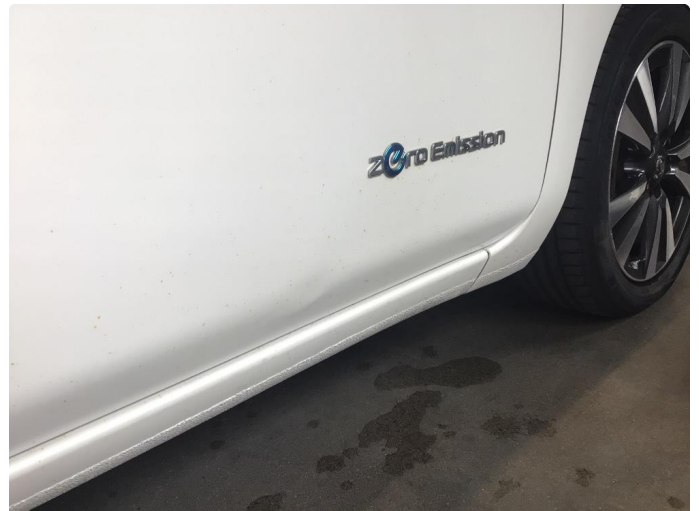
| Punkt | Beskrivelse | Plassering |
|---|---|---|
| 1.1 Dører | Parkeringsbulk nedre del høyre fordør | |

1.1 Parkeringsbulk nedre del høyre fordør

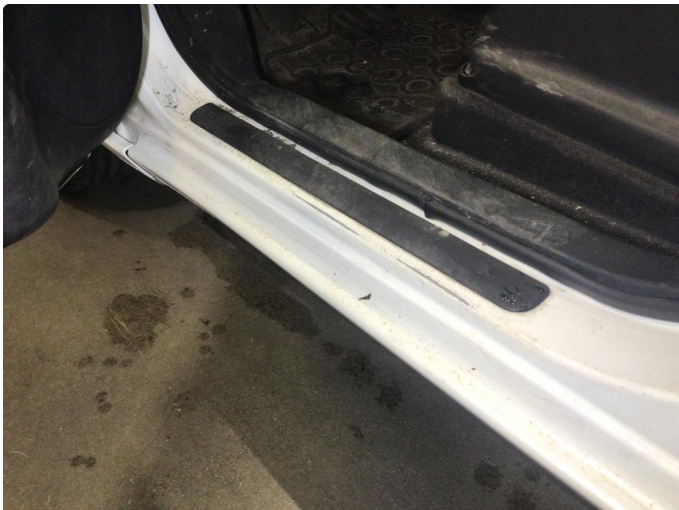
| Punkt | Beskrivelse | Plassering |
|---|---|---|
| 1.2 Terskler/innlastningssone | Slitasje i innsteg dører | |

1.2 Slitasje i innsteg dører

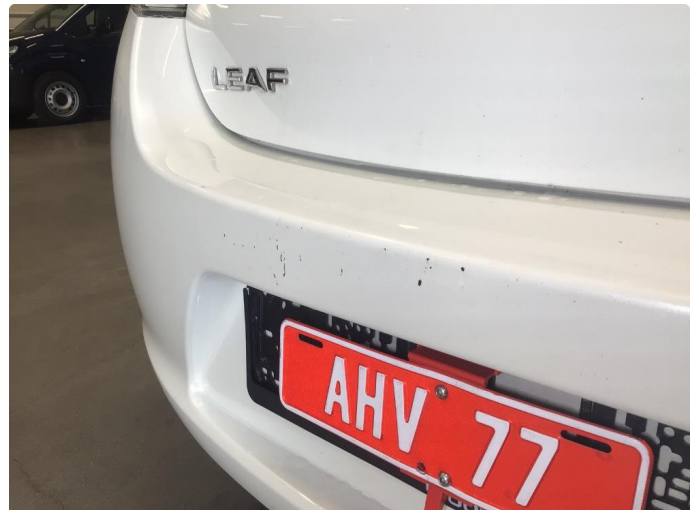
| Punkt | Beskrivelse | Plassering |
|---|---|---|
| 1.3 Støtfanger | Merker i støtfanger bak etter inn og utlasting. Anses som normalt ihht alder/kmstand | |

1.3 Merker i støtfanger bak etter inn og utlasting. Anses som normalt ihht alder/kmstand

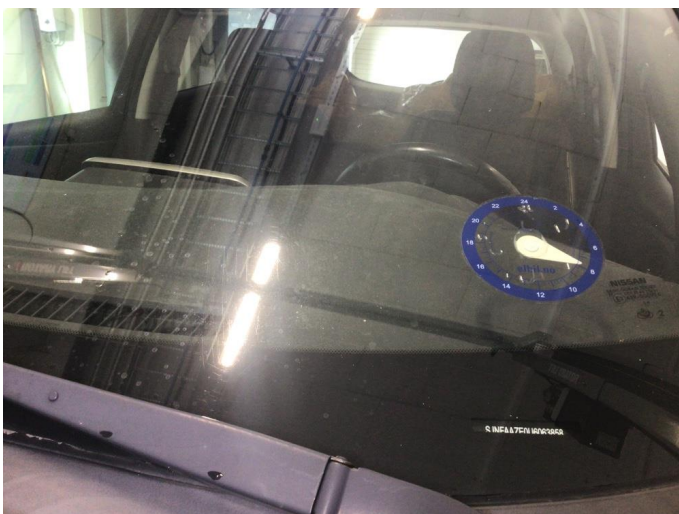
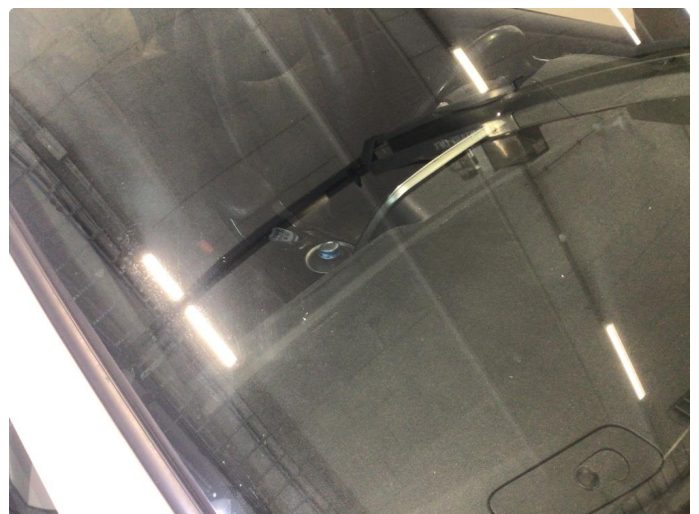
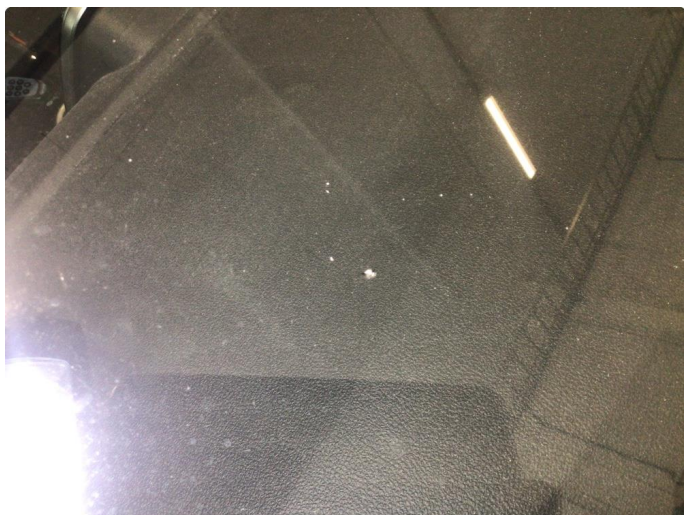
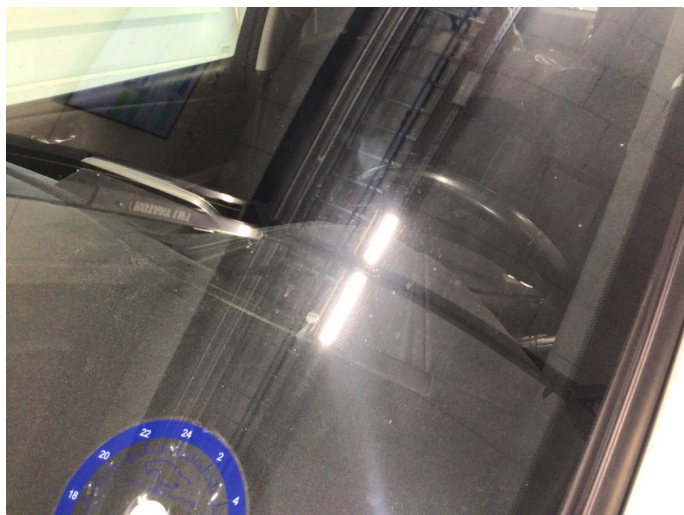
| Punkt | Beskrivelse | Plassering |
|---|---|---|
| 1.4 Frontvindu | Noe steinsprut i frontvindu. | |

1.4 Noe steinsprut i frontvindu.
