SKODA ENYAQ BAKHJULSDRIFT

TESTDATO: 02.10.2025

CHASSISNR: TMBJC7NYXPF025384

NBF Tilstandsrapport er utarbeidet av Norges Bilbransjeforbund og Forbrukerrådet.

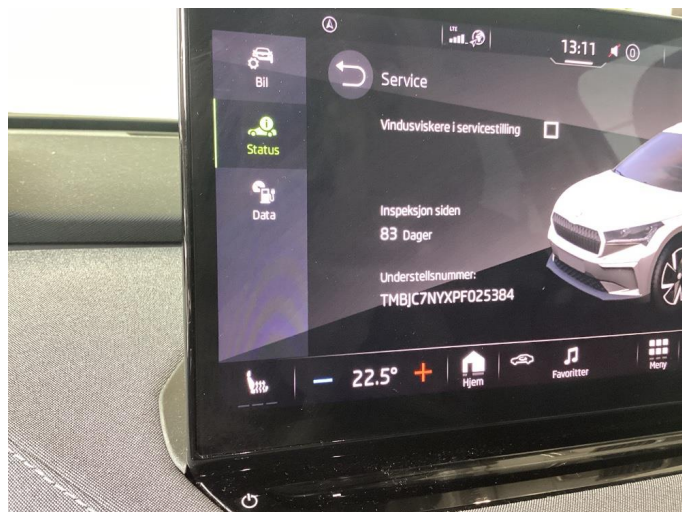
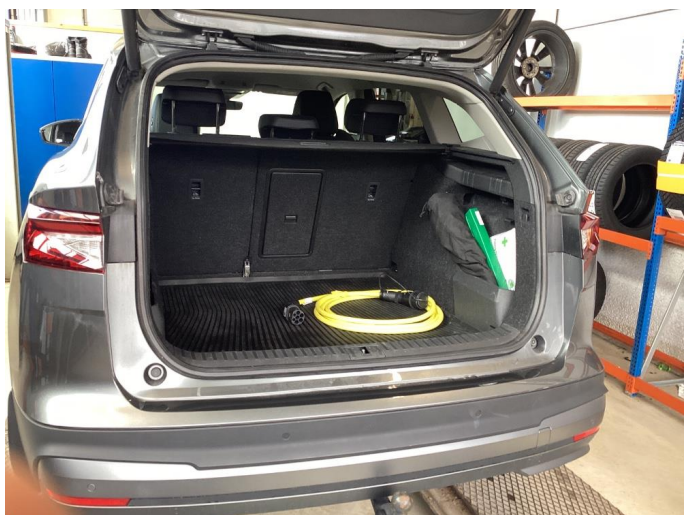
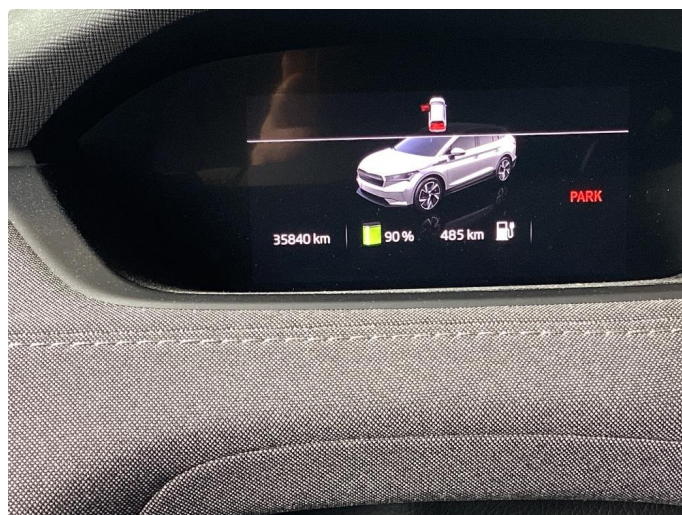
| Punkt | Beskrivelse | Plassering |
|---|---|---|
| 2.1 Opplysninger | service avtale til 1/9-2026 | |

2.1 Service avtale til 1/9-2026
