**TOYOTA RAV4 4X4**
**TESTDATO: 18.09.2025**
**KODE: 1737857**

**AS67928**

NBF Tilstandsrapport er utarbeidet av Norges Bilbransjeforbund og Forbrukerrådet.

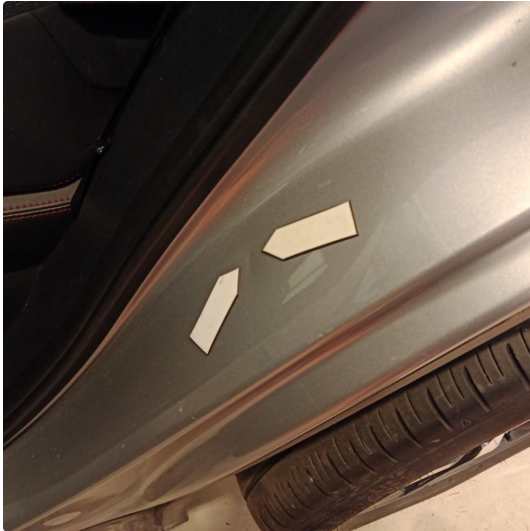
| Punkt | Beskrivelse | Plassering |
|---|---|---|
| 1.1 Terskler/innlastningssone | bulk. NORMAL BRUKSSLITASJE. | venstre bak |

1.1 Bulk. NORMAL BRUKSSLITASJE.
