**TOYOTA YARIS FORHJULSDRIFT**
**TESTDATO: 08.10.2025**
**KODE: 1832589**

**PR66256**

NBF Tilstandsrapport er utarbeidet av Norges Bilbransjeforbund og Forbrukerrådet.

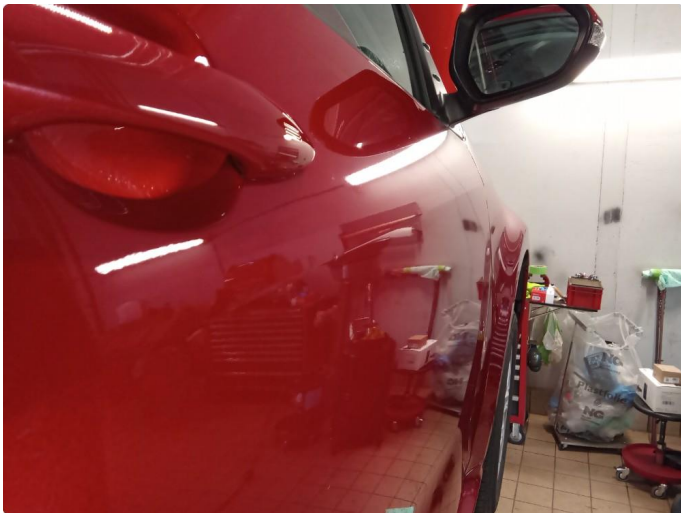
| Punkt | Beskrivelse | Plassering |
|---|---|---|
| 1.1 Dører | bulk med lakkskade | høyre - foran |

1.1 Bulk med lakkskade

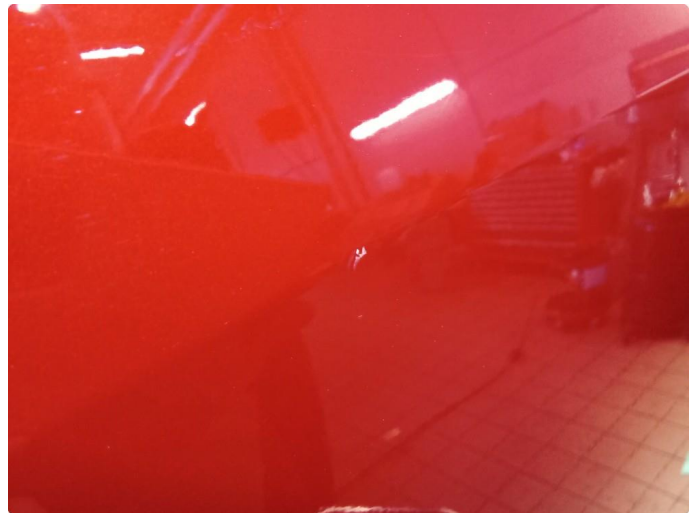
1.1 Bulk med lakkskade
