TOYOTA RAV4 PLUG-IN HYBRID 4X4

TESTDATO: 06.01.2025

KODE: 1598361

NBF Tilstandsrapport er utarbeidet av Norges Bilbransjeforbund og Forbrukerrådet.

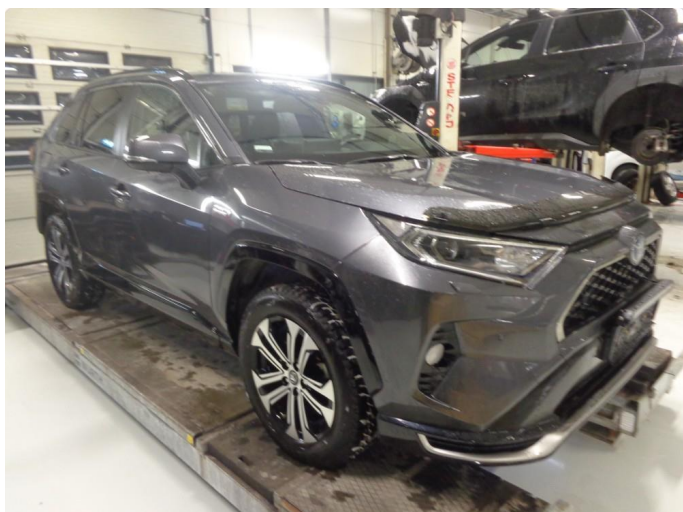
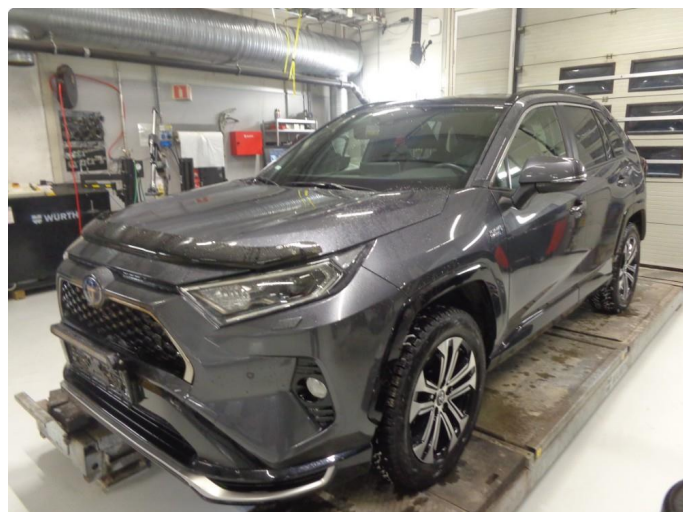
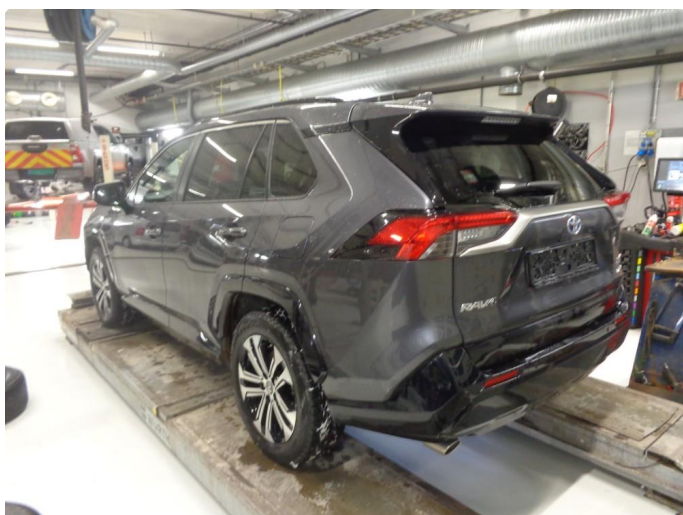
| Punkt | Beskrivelse | Plassering |
|---|---|---|
| 1.1 Ladeluke/tanklokk | defekt hengsel ladeluke | |
| 2.1 Service | mangler 4 års servis | |
