**HYUNDAI IONIQ ELECTRIC FORHJULSDRIFT**
**TESTDATO: 17.09.2025**
**KODE: 1812795**

**EC86100**

NBF Tilstandsrapport er utarbeidet av Norges Bilbransjeforbund og Forbrukerrådet.

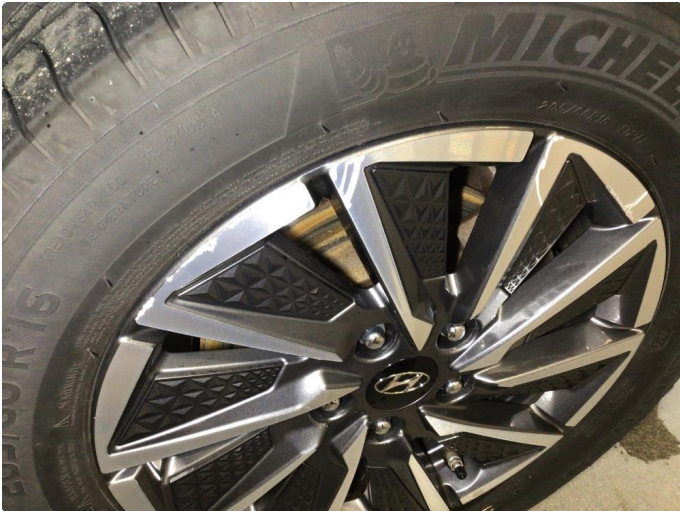
| Punkt | | Beskrivelse | Plassering |
|---|---|---|---|
| 1.1 | Dekk/Felger | Kantkjørt felg sommerhjul | |

1.1 Kantkjørt felg sommerhjul

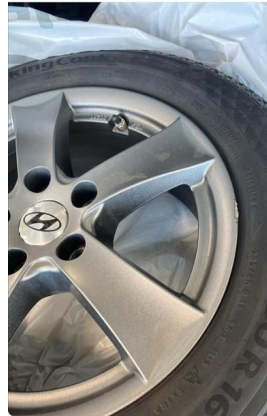
| Punkt | | Beskrivelse | Plassering |
|---|---|---|---|
| 1.2 | Dekk/Felger | 1 vinterfelg med liten kantkjørtskade | |

1.2 1 vinterfelg med liten kantkjørtskade

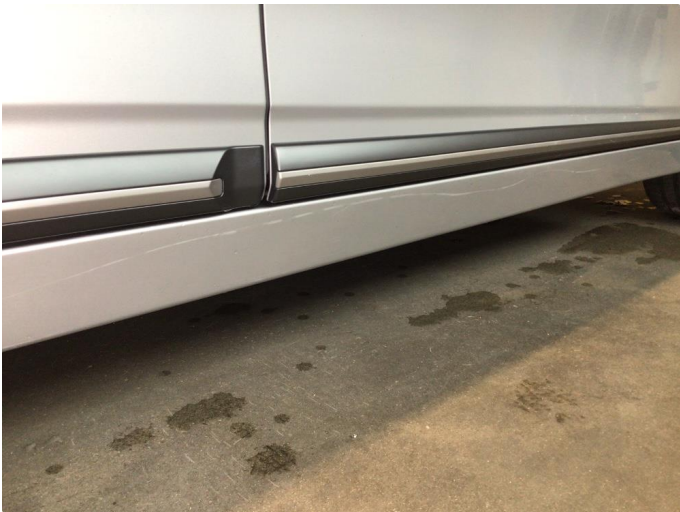
| Punkt | | Beskrivelse | Plassering |
|---|---|---|---|
| 1.3 | Kanal | Litt riper nedre del kanal | |

1.3 Litt riper nedre del kanal
